Comune di Cervinara
Provincia di Avellino

MITIGAZIONE DEL RISCHIO IDROGEOLOGICO FINALIZZATO AL GOVERNO DEL TERRITORIO

C.2.4	AZIONI DA PORRE IN ESSERE PER LA MITIGAZIONE DEL RISCHIO IDROGEOLOGICO MEDIANTE INTERVENTI STRUTTURALI
Scala	
Data Giugno 2013

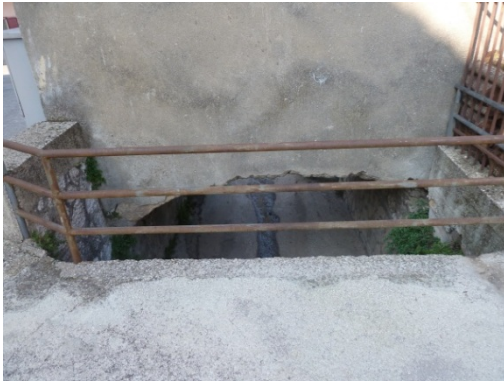
<p>CA08: A valle dell'opera due salti da 1.5 m di altezza ed un attraversamento di dimensioni 3.0x2.0 m. Si tratta di una passerella in cls che, attraversando il fosso, permette l'accesso ad una abitazione.</p>

<p>L'intervento prevede di rimuovere il rivestimento di fondo esistente, riprofilare l'alveo abbassando il fondo scorrevole in corrispondenza del manufatto di attraversamento ad una quota compatibile con il tratto di competenza (cfr. intervento "Tratto a valle opera CA08").</p>
<p>CA10: Luce parzialmente ostruita da sottoservizi in tubazioni a differente diametro (0.5-1.50m). Sotto allo scatolare esiste un salto di 0.70m.</p>  	<p>L'intervento prevede lo spostamento dei sottoservizi che parzializzano la sezione di deflusso e/o eventualmente riprofilatura localizzata dell'alveo con abbassamento del livello di fondo in corrispondenza del manufatto di attraversamento.</p>

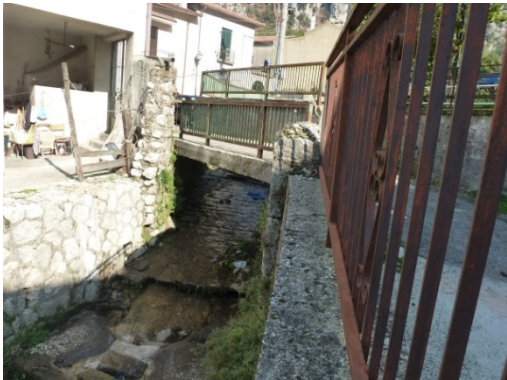
Torrente Castello	
<p><i>Stato attuale attraversamento</i></p> <p>CA11: Tratto a valle completamente rivestito in cls (fondo) e muratura in pietra (sponde). Presenza di salti di fondo di altezza 0.5-1.0m.</p>

<p><i>Intervento suggerito</i></p> <p>L'intervento prevede una riprofilatura localizzata dell'alveo con abbassamento del livello di fondo in corrispondenza del manufatto di attraversamento.</p>
<p>Affluente destro torrente Castello</p> <p>CADX02: L'opera di attraversamento è costituita da due tubi tipo ARMCO di ondulato metallico. L'opera si presenta parzialmente intasata per deposito di materiali fini e rifiuti.</p>

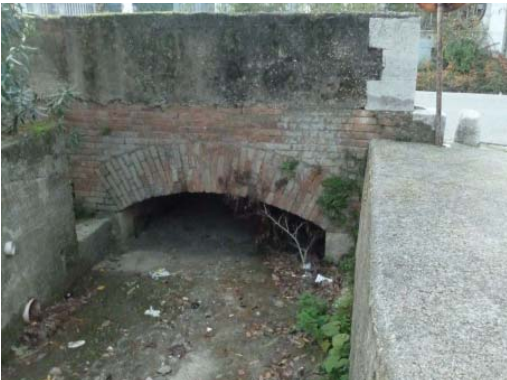
<p>CADX04: Ponticello ad arco di attraversamento stradale in muratura. Altezza H variabile tra 45 e 75 cm. Il lato di monte presenta argini e letto cementificati. Nel lato di valle il ponticello è stato tombato dalla realizzazione di un garage e relativo accesso per un transito lineare di 15 m. La parte a valle risulta incassata con difese spondali in muratura larghe 3 m e sponde oltre il piano campagna di 1 m per un tratto di circa 200 m.</p>

<p>L'intervento prevede di rimuovere il rivestimento di fondo esistente, riprofilare l'alveo abbassando il fondo scorrevole in corrispondenza del manufatto di attraversamento ad una quota compatibile con il tratto di competenza (cfr. intervento "Tratto da CADX09 a CADX02").</p>

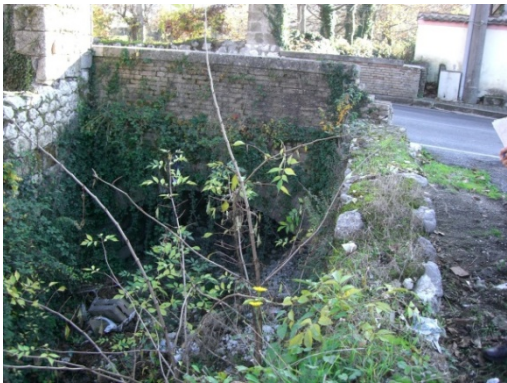
Torrente S. Gennaro	
<i>Stato attuale attraversamento</i>	<i>Intervento suggerito</i>
<p>SG07: Attraversamento via de Balzo (cimitero) lunghezza 8m. Ponticello ad arco con diametro di 3m. Alveo a valle con molta vegetazione. Salto di 1m a circa 20m a monte dell'attraversamento.</p>

<p>L'intervento prevede la pulizia dell'alveo e il rifacimento, compatibilmente con eventuali sottoservizi e/o vincoli di altro genere dell'attraversamento.</p>
<p>SG09: Attraversamento stradale via Vigna. Presenza di tre tubi con diametro 1.5m affiancati. Circa 30m a valle salto (forse ex briglia cementata). Tratto a valle rivestito in pietrame L=7m. Tratto a monte più stretto e più vegetato. Briglia circa 60m a monte h=1.5m.</p>

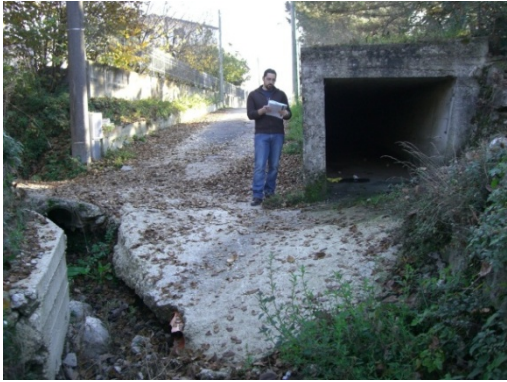
Affluente sinistro torrente S. Gennaro	
Stato attuale attraversamento	Intervento suggerito
<p>SGSX01: Sbocco a valle in corrispondenza di SG03.</p>

<p>L'intervento prevede la pulizia dell'alveo e il rifacimento, compatibilmente con eventuali sottoservizi e/o vincoli di altro genere, dell'imbocco di monte del tratto tombato del corso d'acqua.</p>
<p>SGSX03: Tratto tombato di circa 40m. Canale a monte rivestito in pietra su sponda destra e fondo, muro in cls sponda sinistra con h=1.5m lato strada. Canale lato valle con vegetazione, sponda in terra.</p>
