Autorità di Bacino Regionale di Campania Sud ed interregionale per il bacino idrografico del fiume Sele

Conferenza Programmatica indetta ai sensi dell'art.5, comma1, della normativa di attuazione del vigente piano Stralcio per l'Assetto Idrogeologico dell'ex Autorità di Bacino Interregionale del fiume Sele, sulla "Variante al Piano Stralcio per l'assetto idrogeologico del bacino idrografico interregionale del fiume Sele ai sensi dell'art.45, comma1, lett. b), - della Normativa di Attuazione" vigente - Comune di Castel San Lorenzo (SA) ripermimetrazione del Vallone Pulcino

SCHEDA ISTRUTTORIA PER IL RILASCIO DEL PARERE DI COMPETENZA

Oggetto dell'istanza: proposta di ripermetrazione rischio da frana del bacino idrografico del vallone Pulcino, Castel San Lorenzo – *adozione definitiva*

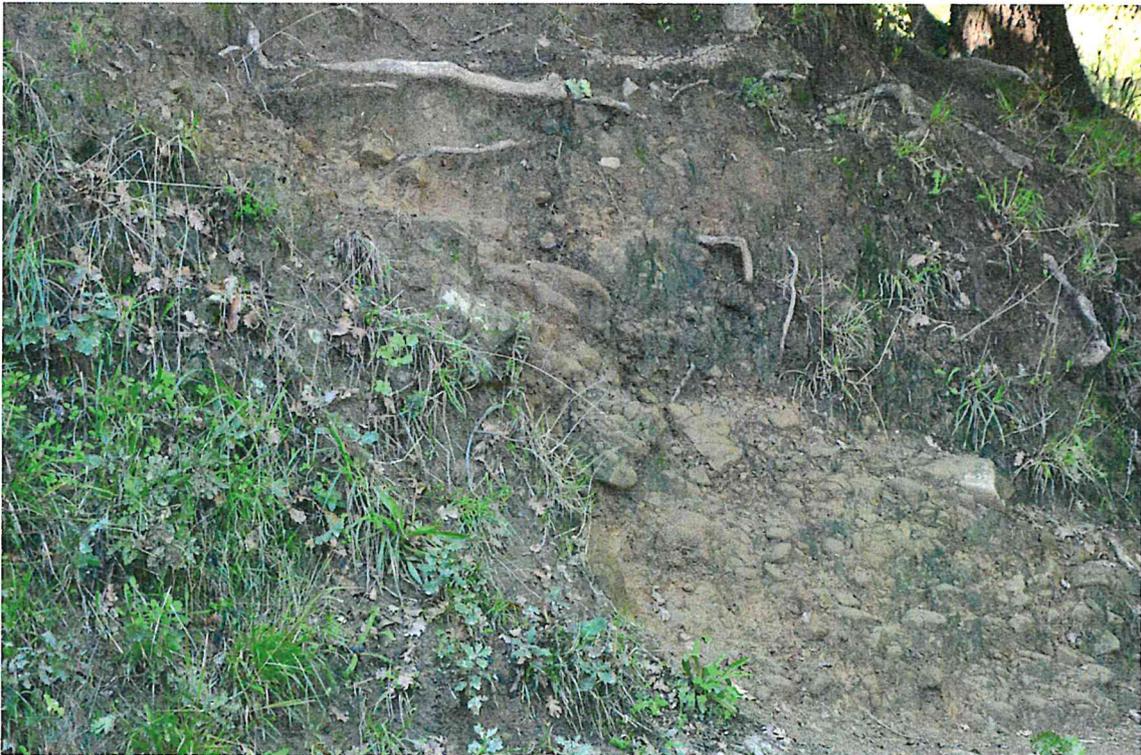
Fot.1 - Detrito di frana antica

Dal punto di vista geologico l'ossatura del rilievo è rappresentata da litotipi terrigeni argilloso-sabbioso-arenacei, di età miocenica. Dalla parte bassa del versante, dove scorre il fiume Calore, del quale il vallone Pulcino è un affluente sinistro (quota 105 m s.l.m.m.), affiorano depositi prevalentemente argillosi; la frazione sabbiosa aumenta gradualmente con la quota fino a diventare prevalente in corrispondenza della quota di 220 m s.l.m.m. Qui, una netta rottura di pendenza marca tale passaggio stratigrafico che si evidenzia anche lungo il profilo del vallone Pulcino. La presenza di depositi terrigeni, in parte addensati e/o cementati, di granulometria più grossolana, tamponati alla base da litotipi francamente argillosi, determina l'esistenza nelle sabbie ed arenarie, di acquiferi di una discreta entità che si manifestano con risorgive allineate lungo il passaggio litologico o a quote leggermente più basse. Il contatto è spesso mascherato da una falda detritica eterogenea e/o da depositi di frane antiche (Fot. 1 e 2). Il tratto intermedio del corso d'acqua, compreso come si è detto, tra 220 e 300 m s.l.m.m., costituisce "il raccordo" tra le aree basse del bacino e quelle sub pianeggianti sulle quali sorge parte dell'abitato. Si tratta, quindi, di un tratto in approfondimento con tendenza retrogressiva.

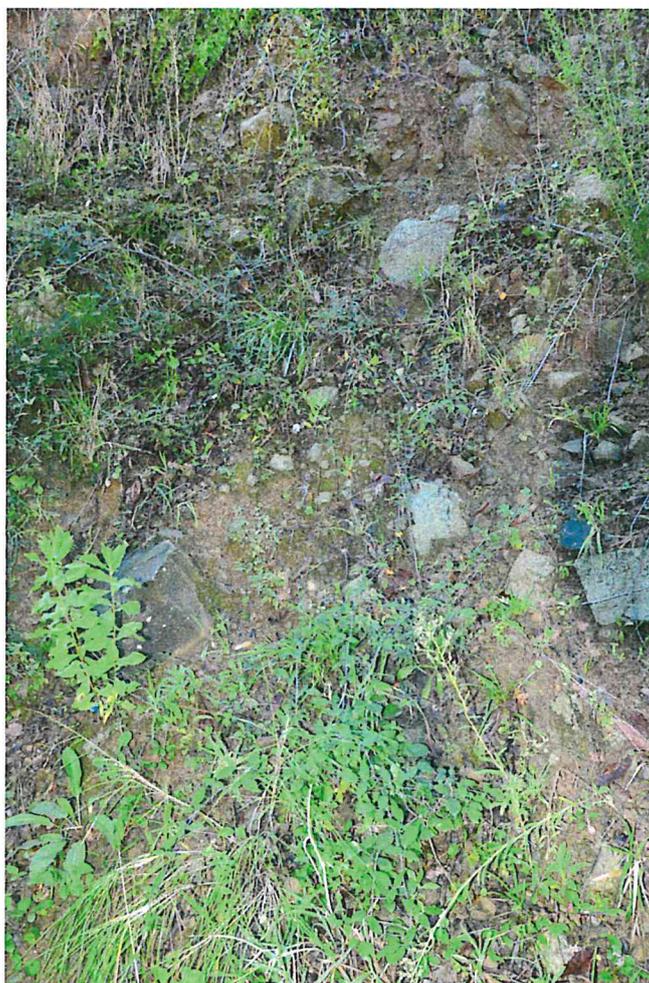
Fot.2 – Detrito di falda

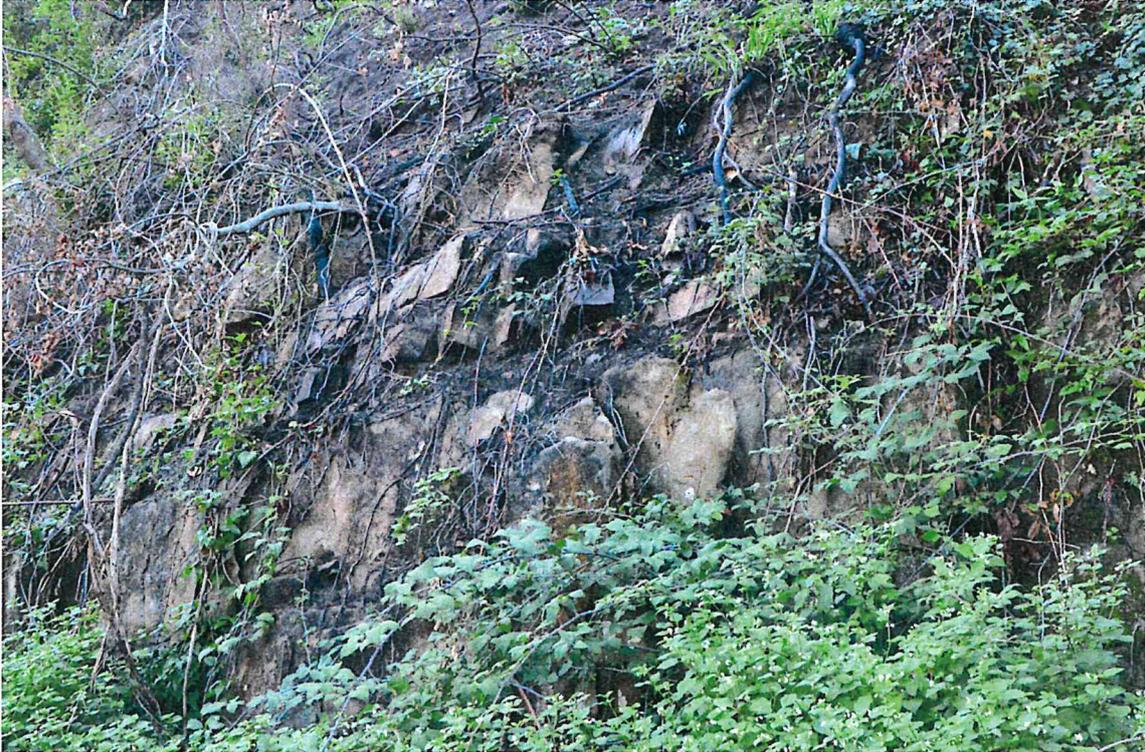
Fot.3 - arenarie in strati

Dalla quota di circa 350 m s.l.m.m., l'ossatura del versante è rappresentata, esclusivamente, da depositi francamente litoidi con arenarie in strati con intercalazioni di livelli decimetrici di argille marnose (Fot.3); ciò comporta un ulteriore aumento delle pendenze, fatto questo, dovuto anche a motivi strutturali (si tratta, in sostanza, di un versante di faglia poco evoluto). E' lungo questo versante che si rinviene, a parere degli scriventi, lo scenario di pericolosità maggiormente rilevate all'interno del bacino studiato ed è su quest'area che si rappresenta all'Amministrazione Comunale la necessità di concentrare le attività di Protezione Civile e di prevenzione; infatti, la presenza di pendenze elevate, di materiale detritico eterogeneo di copertura, nonché, non ultime, di attività di ceduzione, creano le condizioni per la genesi di fenomeni erosivi da parte delle acque ruscellanti (Fot. 4) nonché il potenziale innesco ed il transito di vere e proprie colate rapide detritico/fangose. Dalle foto satellitari disponibili e dai dati di campagna raccolti è stato possibile individuare alcune evidenze, seppur di limitata estensione ed in numero ridotto rispetto a quanto individuato in una fase preliminare, di dissesti già verificatisi in passato. Questo stato di cose, quindi, non consente di modificare lo scenario di pericolosità/rischio molto elevato evidenziato dall'Autorità, salvo alcune limitate modifiche eseguite in base a locali condizioni morfologiche ed antropiche.

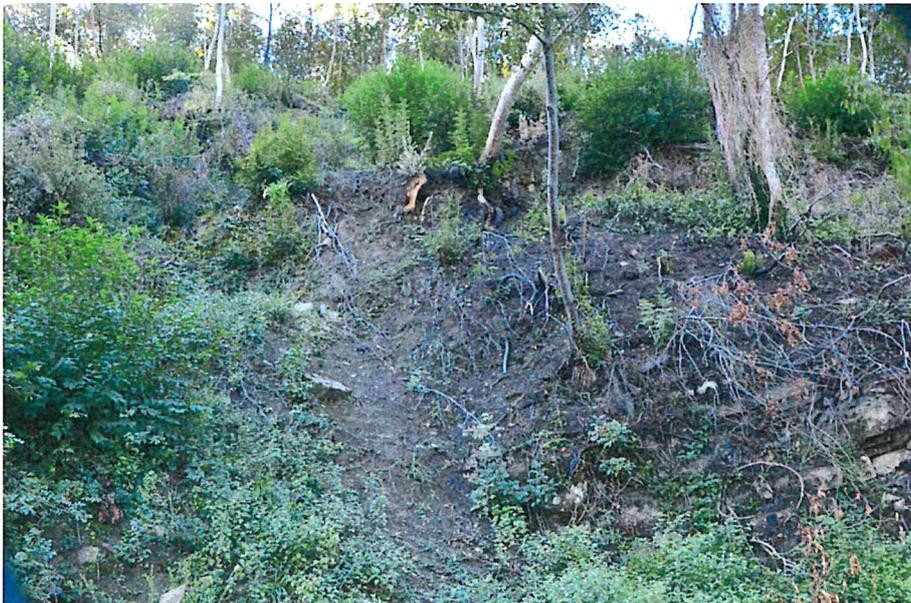
Fot.4 - Forme di erosione nella parte alta del bacino

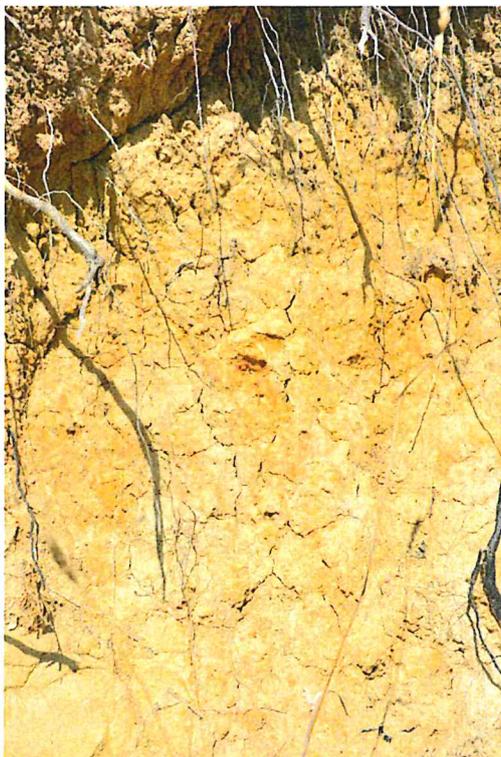
Fot.5 - Suoli residuali derivanti dall'alterazione delle arenarie

Lungo il crinale sommitale si rinvengono depositi residuali, sabbiosi, di colore giallo-rossiccio (Fot.5), derivanti dall'alterazione delle sottostanti arenarie, che occupano stretti pianori posti, appunto, lungo lo spartiacque principale.

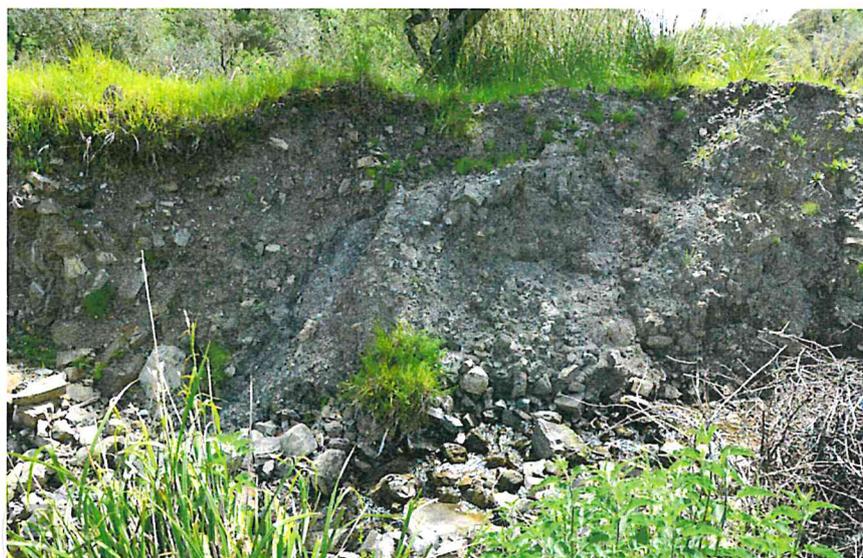
Fot.6 – Forme di erosione lungo le sponde nell'ambito dei depositi di frana attiva

Fot.7 – Forme di erosione lungo le sponde nell'ambito dei depositi di frana attiva

I depositi detritico-alluvionali che costituiscono il conoide, in parte re-inciso, posto all'immissione del vallone Pulcino nel fiume Calore, evidenziano l'elevato trasporto solido che caratterizza questo corso d'acqua minore a causa degli intensi fenomeni erosivi presenti in alveo (Fot. 6 e 7).
