## **DAM INFORMA – II FOCUS tematico**

# **PGRA e Alluvione del Sannio: Analisi della pianificazione di bacino e degli interventi antropici**

## L'evento alluvionale del Sannio dell'ottobre 2015

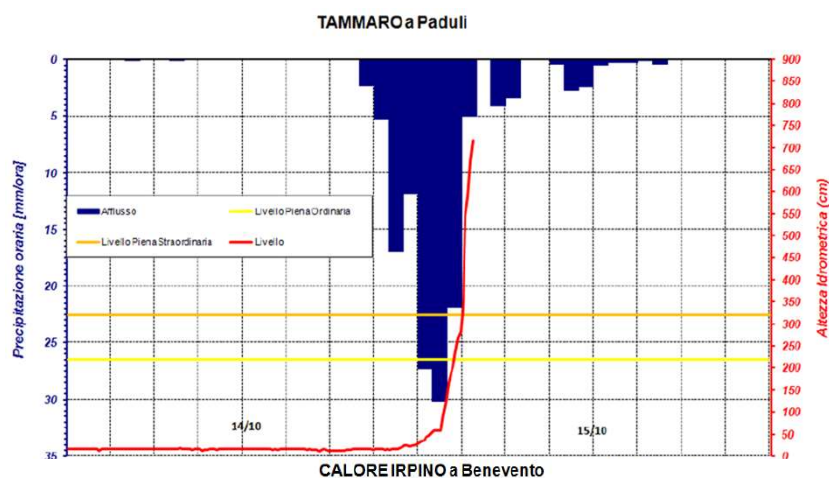
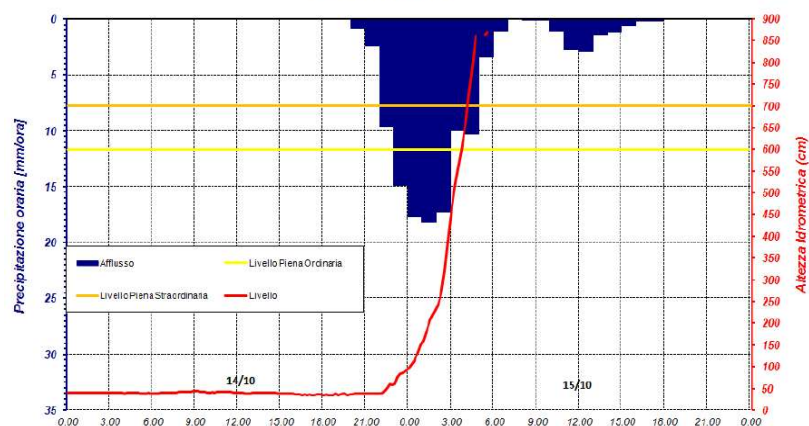
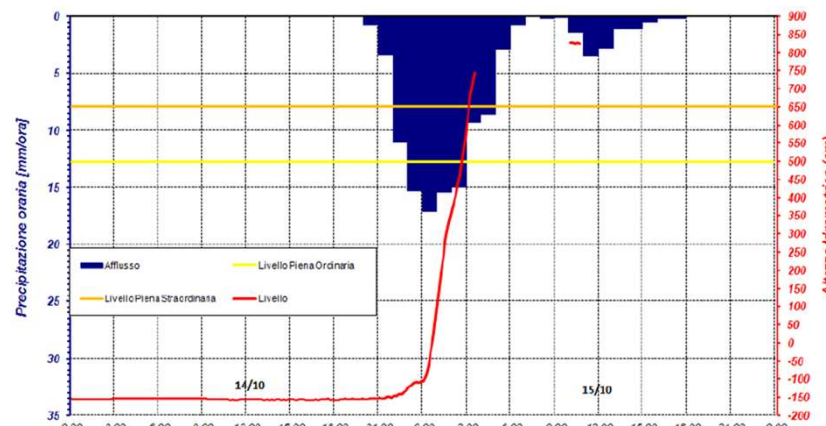
Ovviamente a fronte di eventi pluviometrici così intensi si sono prodotti deflussi molto importanti misurati dalla rete idrometrica regionale di cui si riportano gli idrogrammi unitamente ai pluviogrammi orari medi areali relativi al periodo del 14 e 15 ottobre 2015.

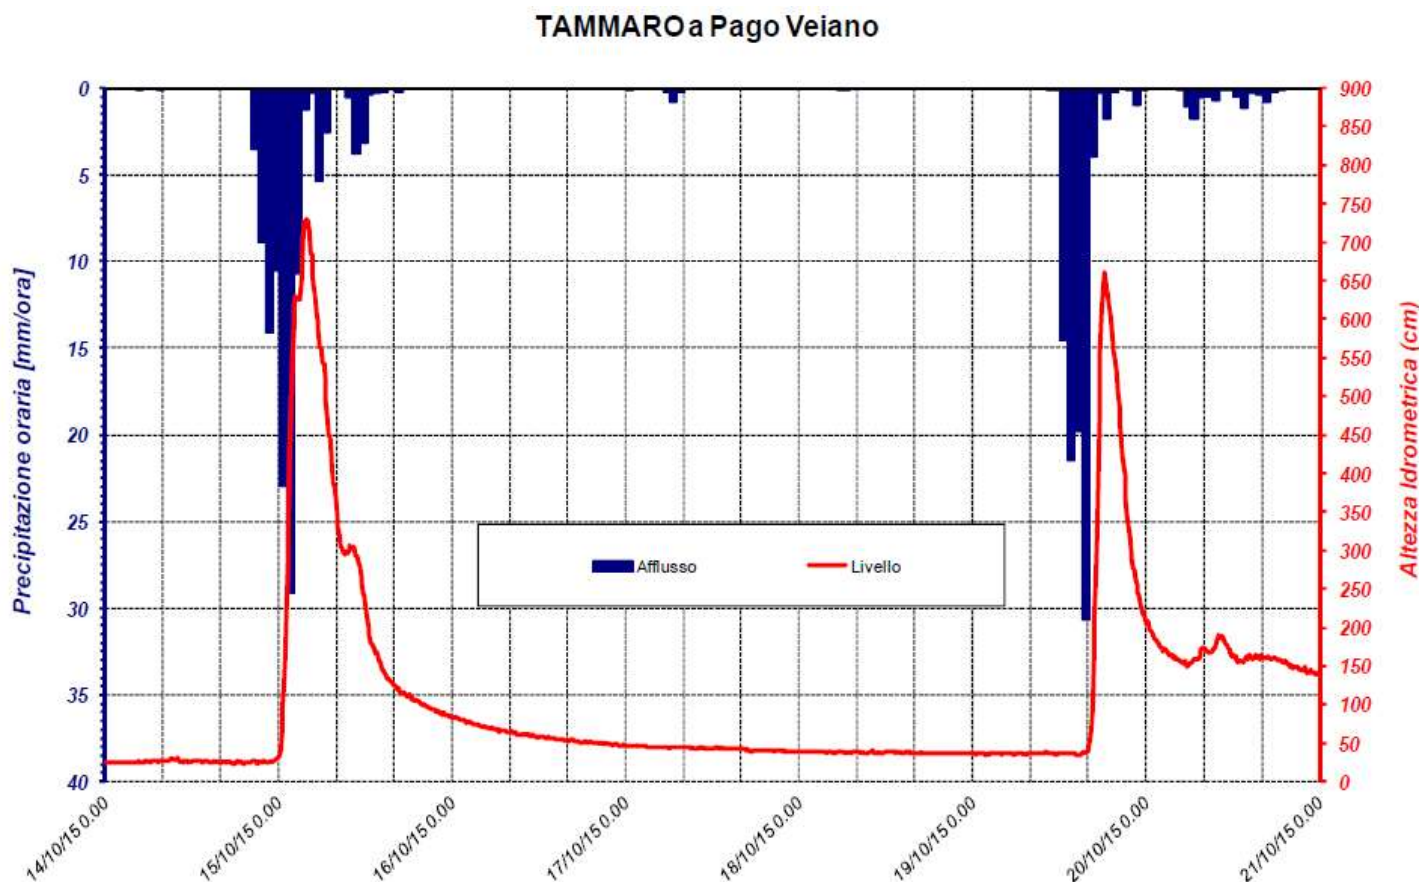
Idrogramma misurato alla stazione idrometrica di Pago Veiano nell'intero periodo 14÷20 ottobre 2015, unitamente al pluviogramma orario medio areale per il bacino idrografico sotteso (Tammaro alla confl. col Tammaricchia incluso – 552 kmq).

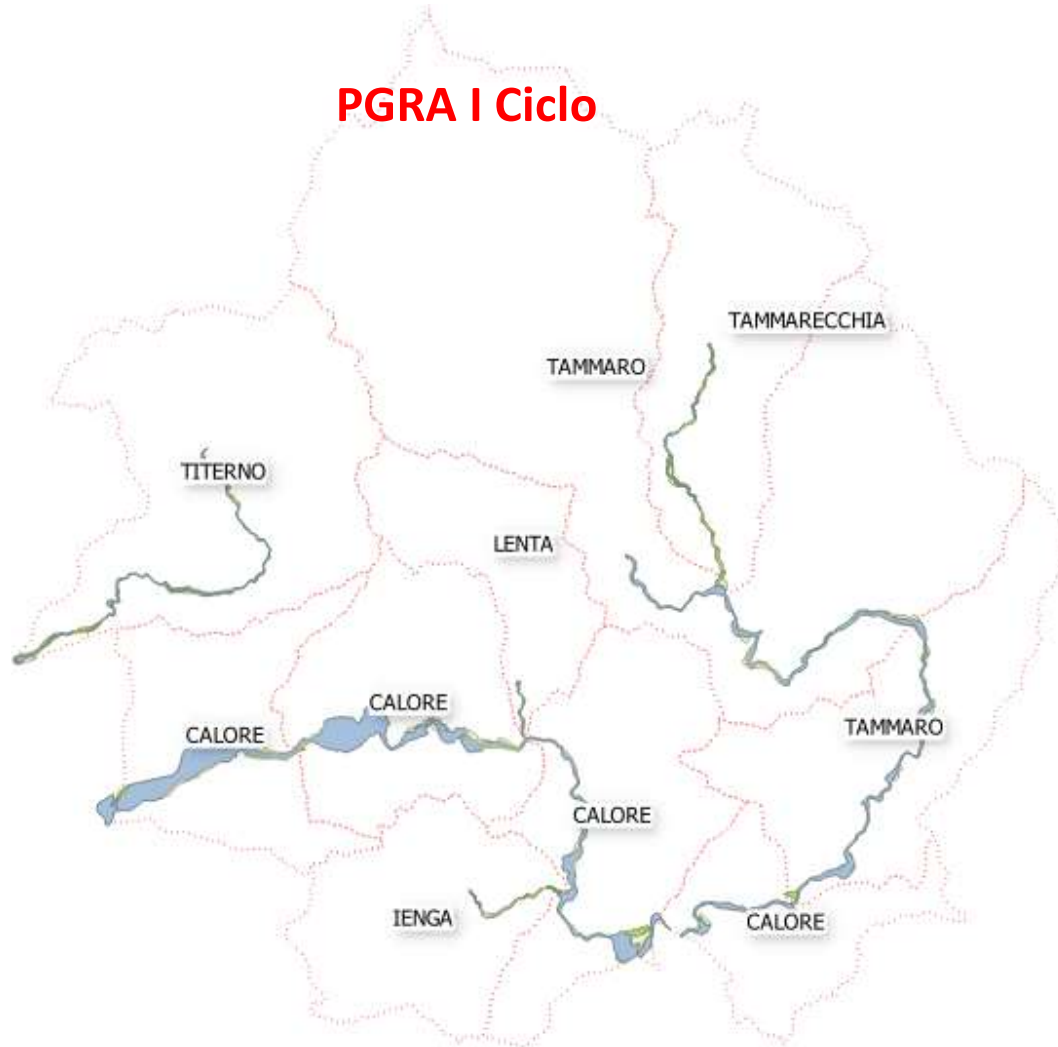
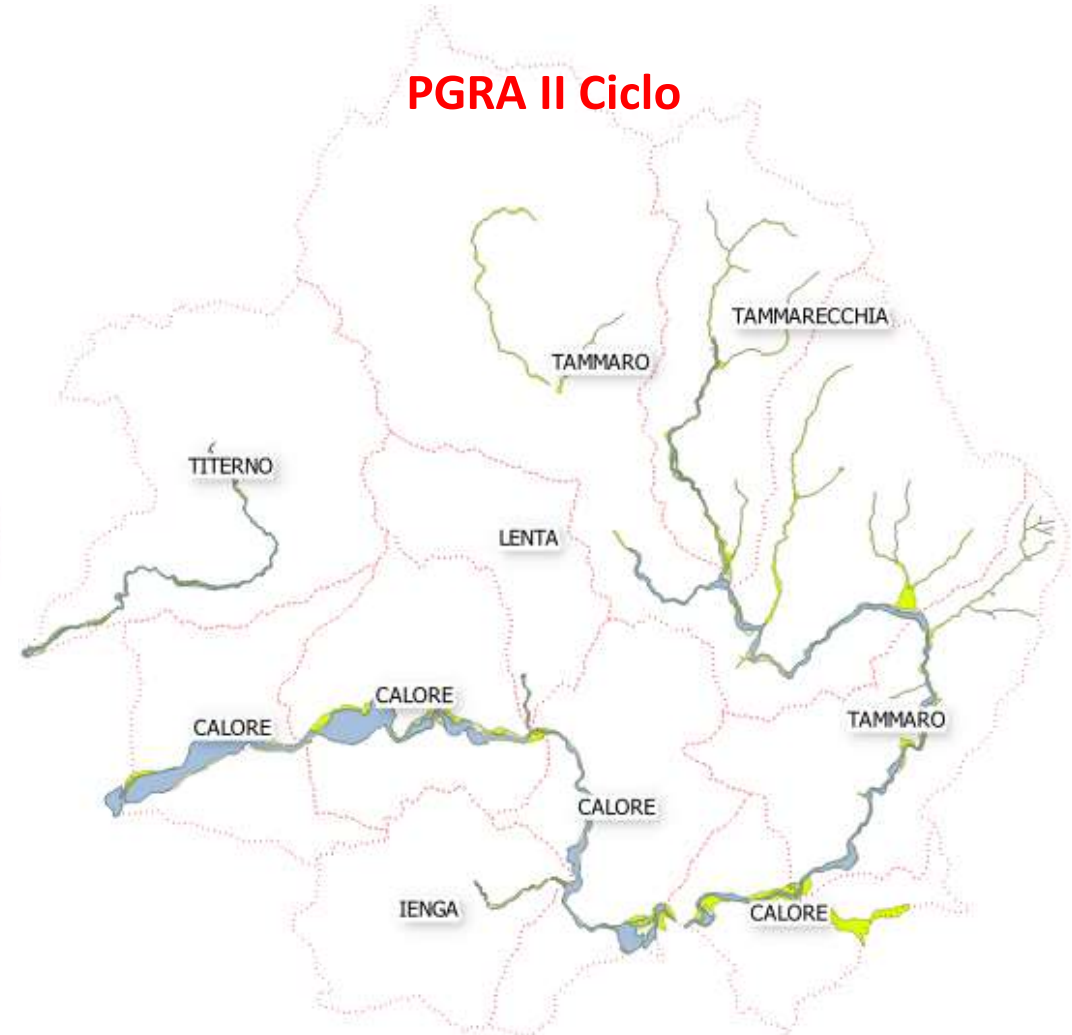
- Perimetrare delle **nuove aree di inondazione**;
- identificare dei **punti di criticità** legati a tutta una serie di opere idrauliche non più efficaci e/o efficienti e/o inadeguate (argini, attraversamenti, difese spondali, briglie, ecc.);
- Definire una serie di **misure di mitigazione** del rischio idraulico;
- Iniziare un'azione di **monitoraggio** in continuo.

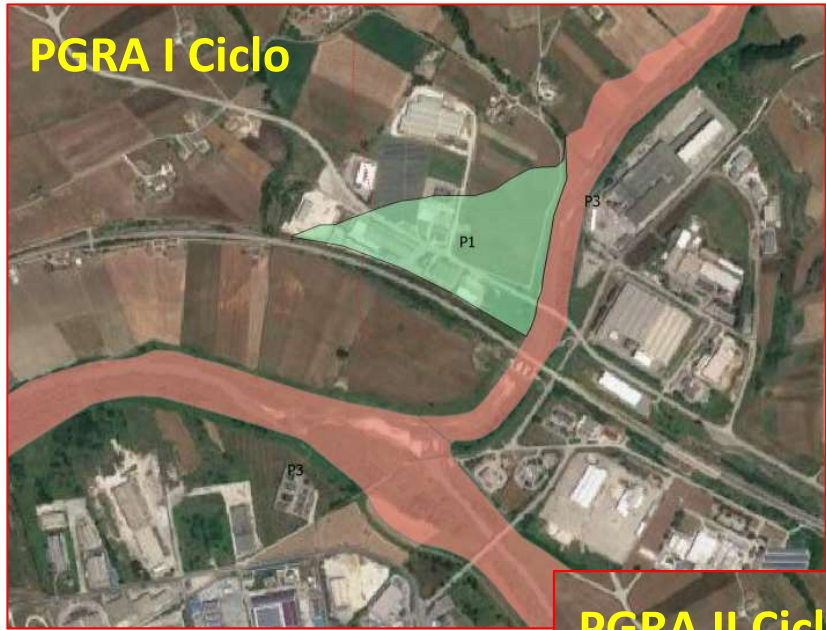
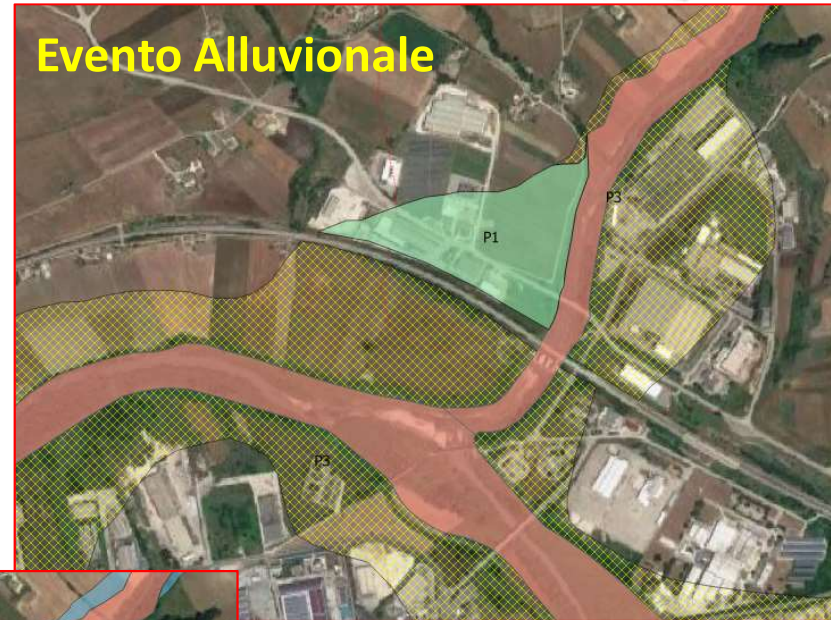
**Zona ASI – Loc. Ponte Valentino**

Sulla base dei rilievi effettuati  
In campo, la STO ha provveduto  
Prontamente ad aggiornare  
le cartografie del PGRA

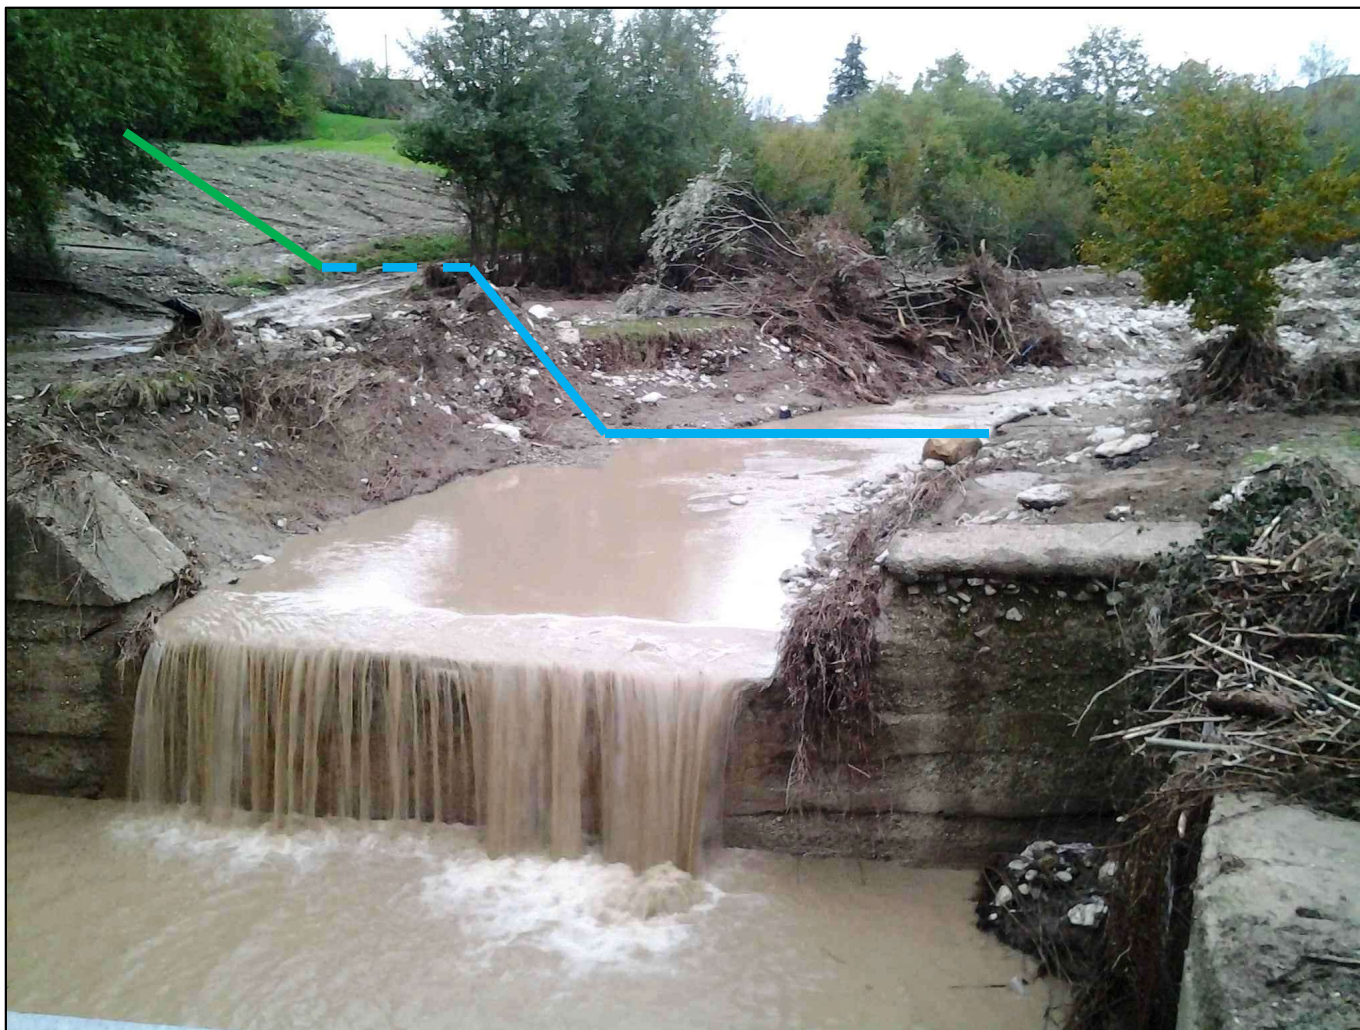
In molti casi è stato rilevato che **gli attraversamenti della viabilità comunale non sono opportunamente dimensionati** in quanto imposti sui terrazzi di primo ordine!!!

Trattandosi di viabilità secondaria, in generale, il numero dei piccoli attraversamenti è notevolmente superiore ai ponti della viabilità provinciale e statale.

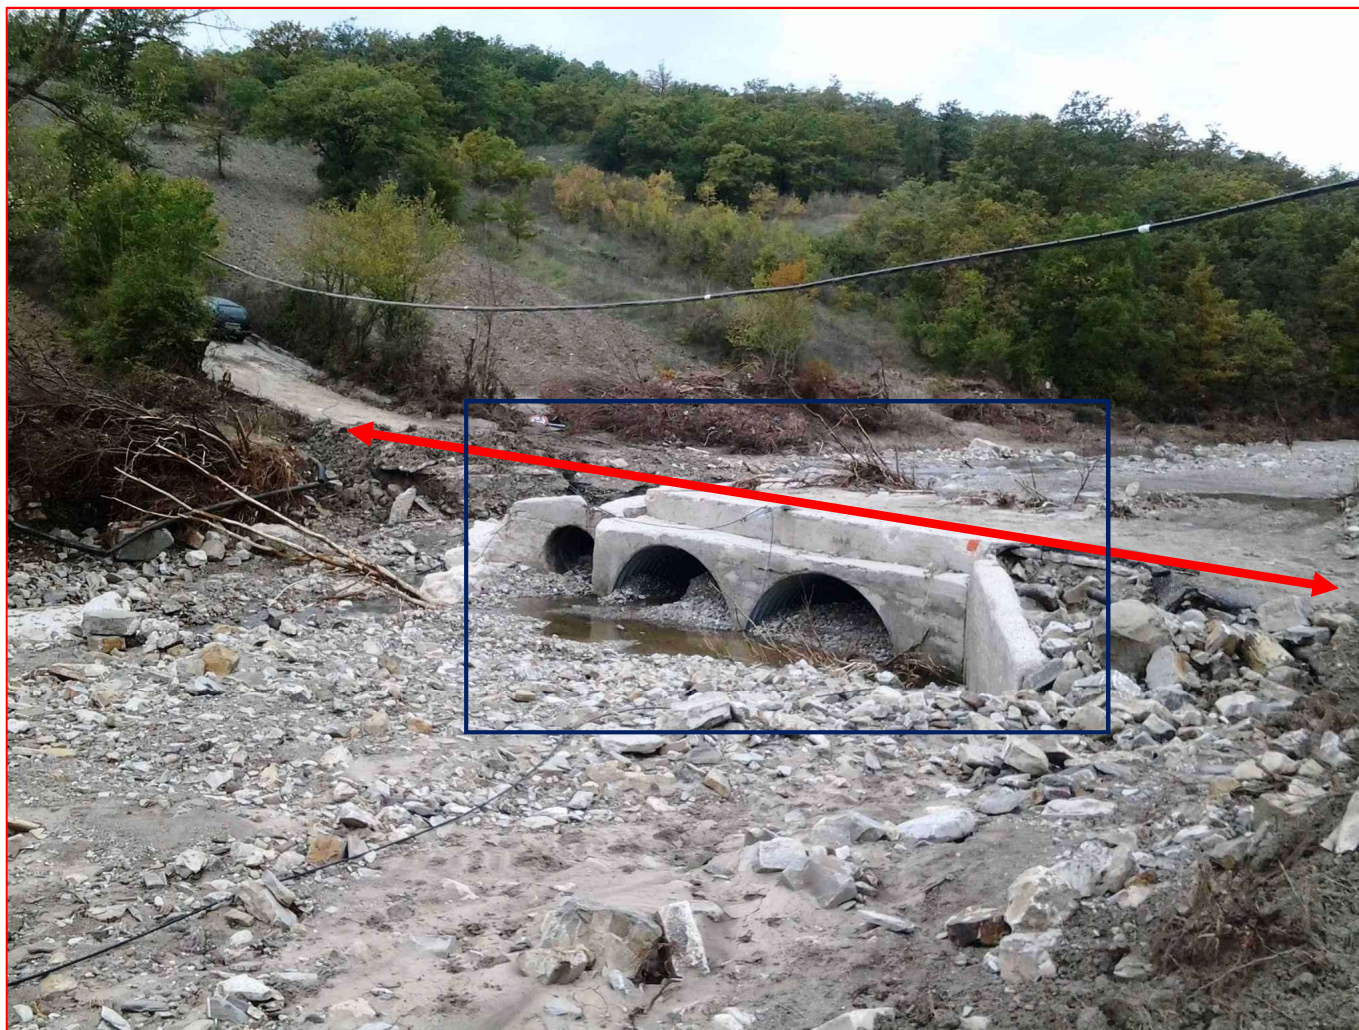
... o anche al centro dell'alveo di piena straordinaria!!!

**Non a caso, circa l'80% delle persone che ogni anno perde la vita in occasione di eventi atmosferici avversi avviene all'incrocio tra la viabilità secondaria ed il reticolo idrografico minore.**

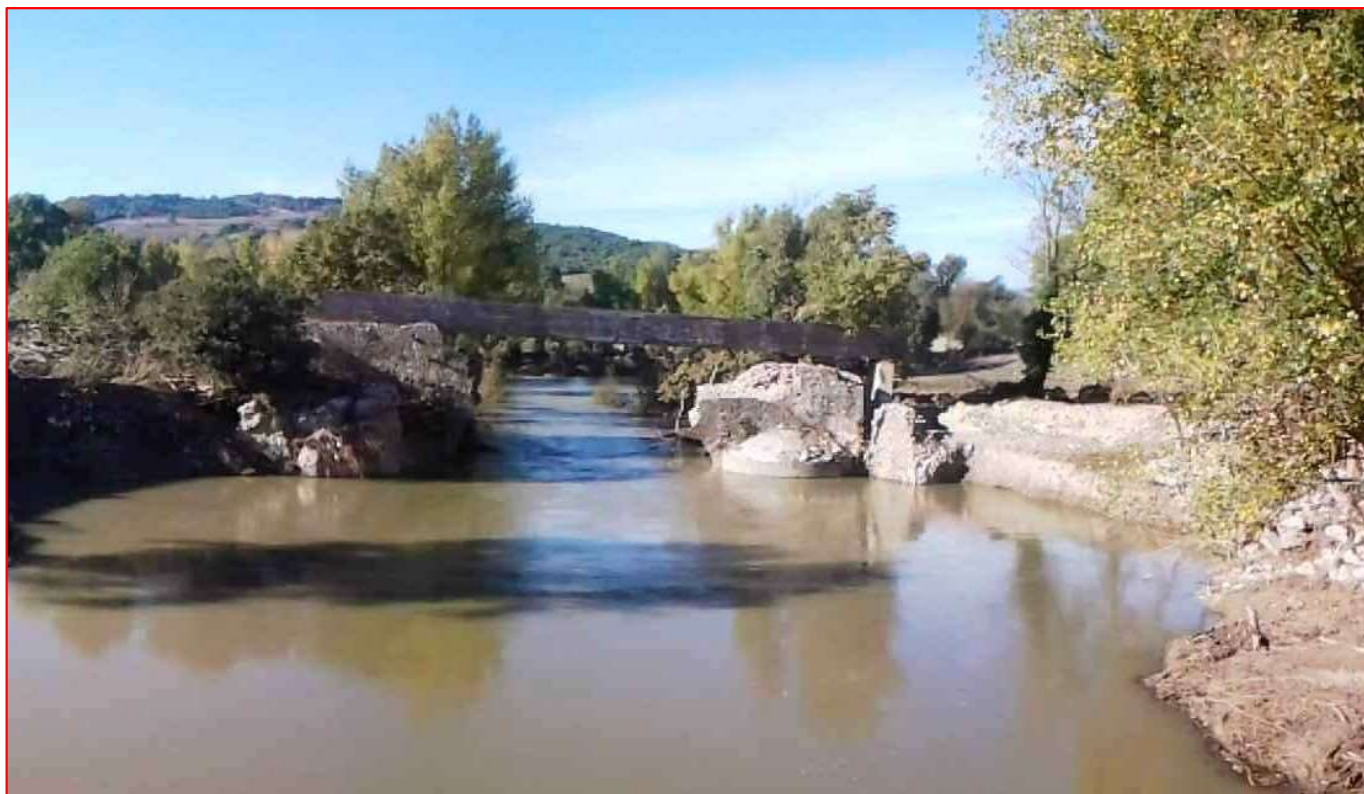
... o anche aggirate dalla piena!!!

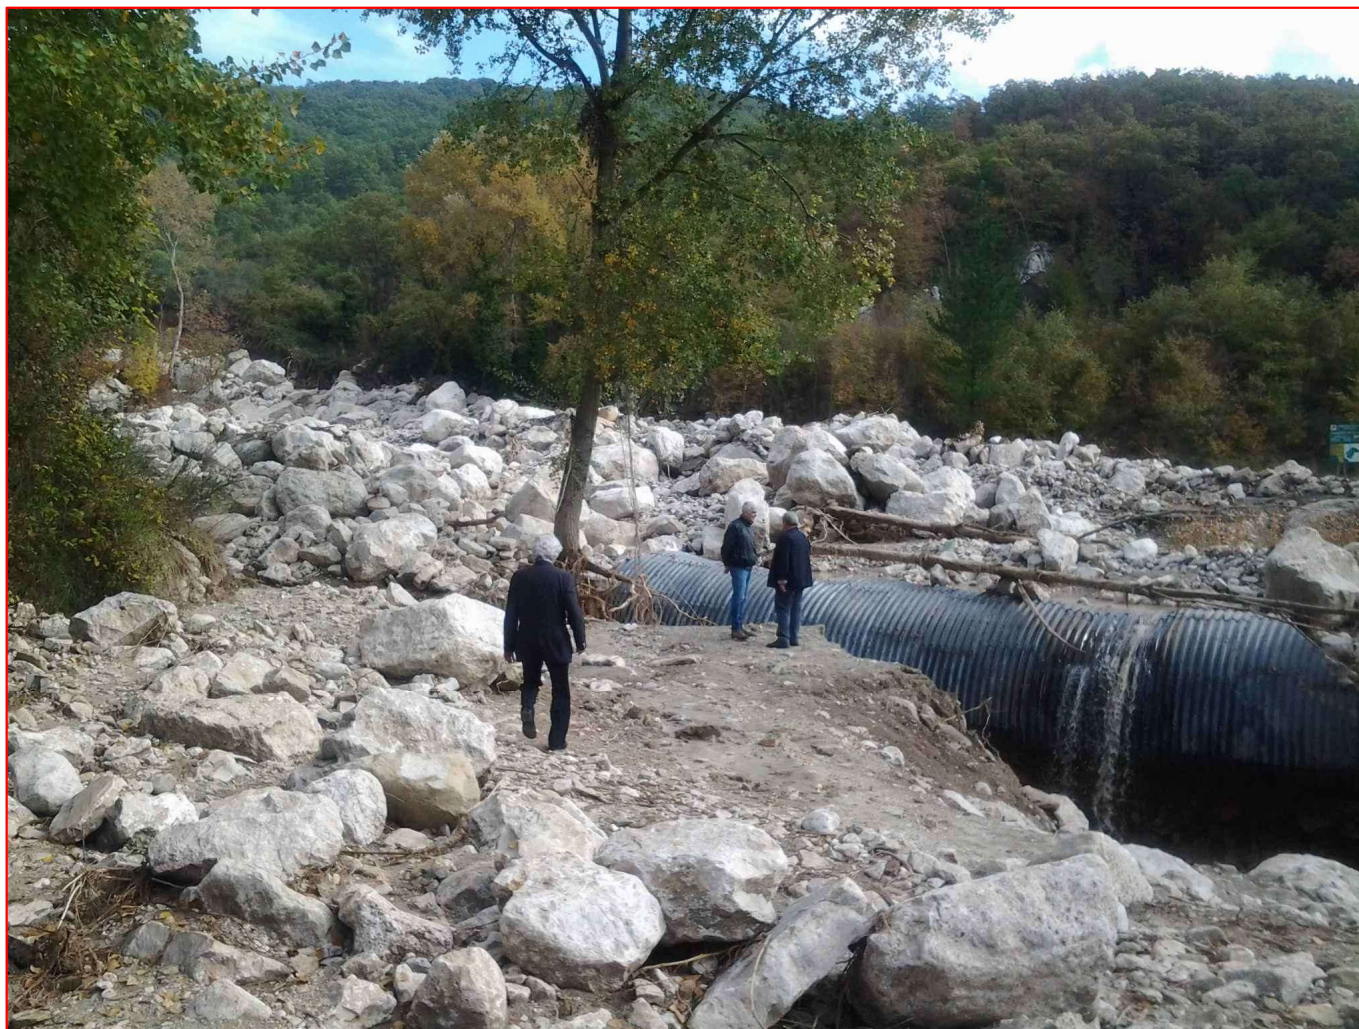
... o insufficienti in quanto la progettazione non ha previsto il trasporto solido!!!

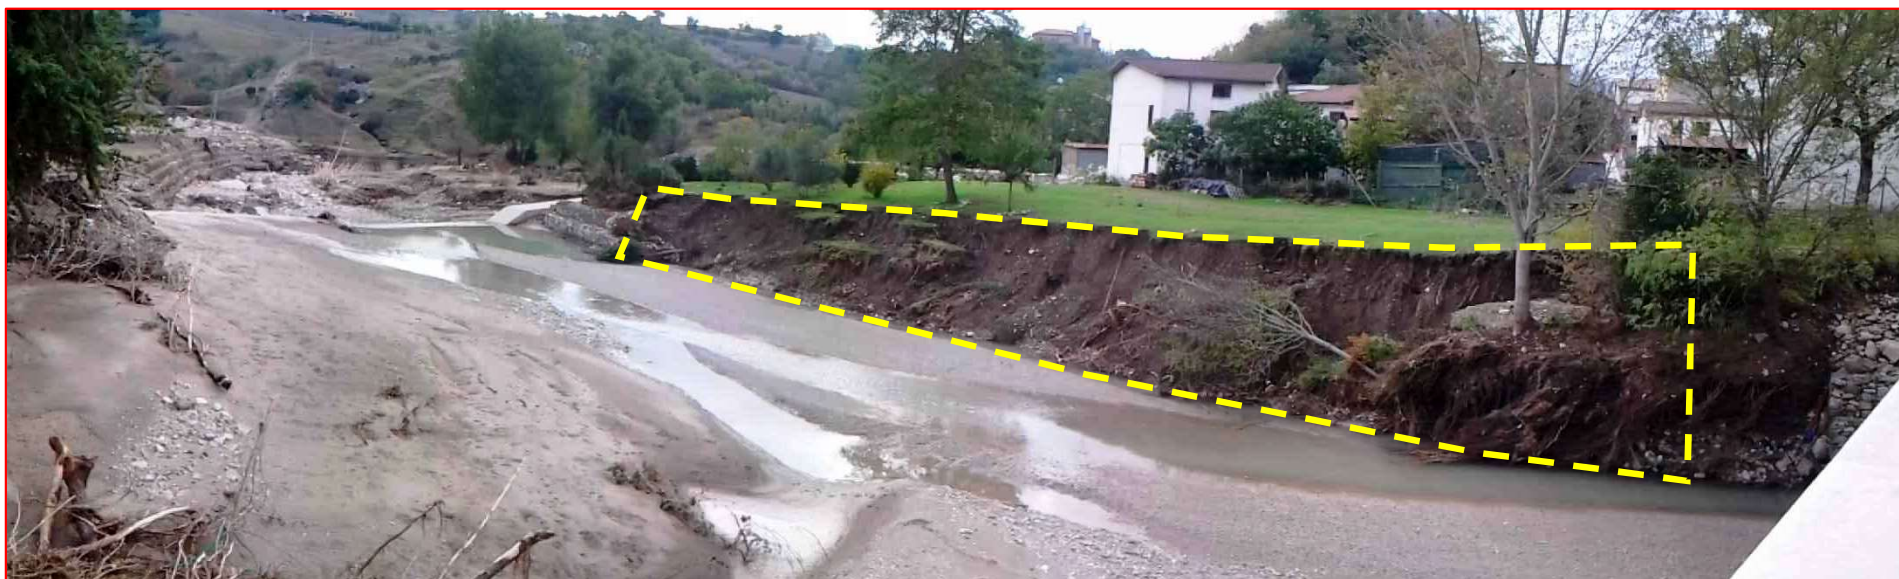
Altra criticità riguarda la grande quantità di opere idrauliche che troppo spesso sono state completamente divelte con aggravio del carico solido trasportato dalla corrente di piena. Nel caso specifico si tratta di gabbionate disposte su più file totalmente asportate per una lunghezza di oltre 35 metri.

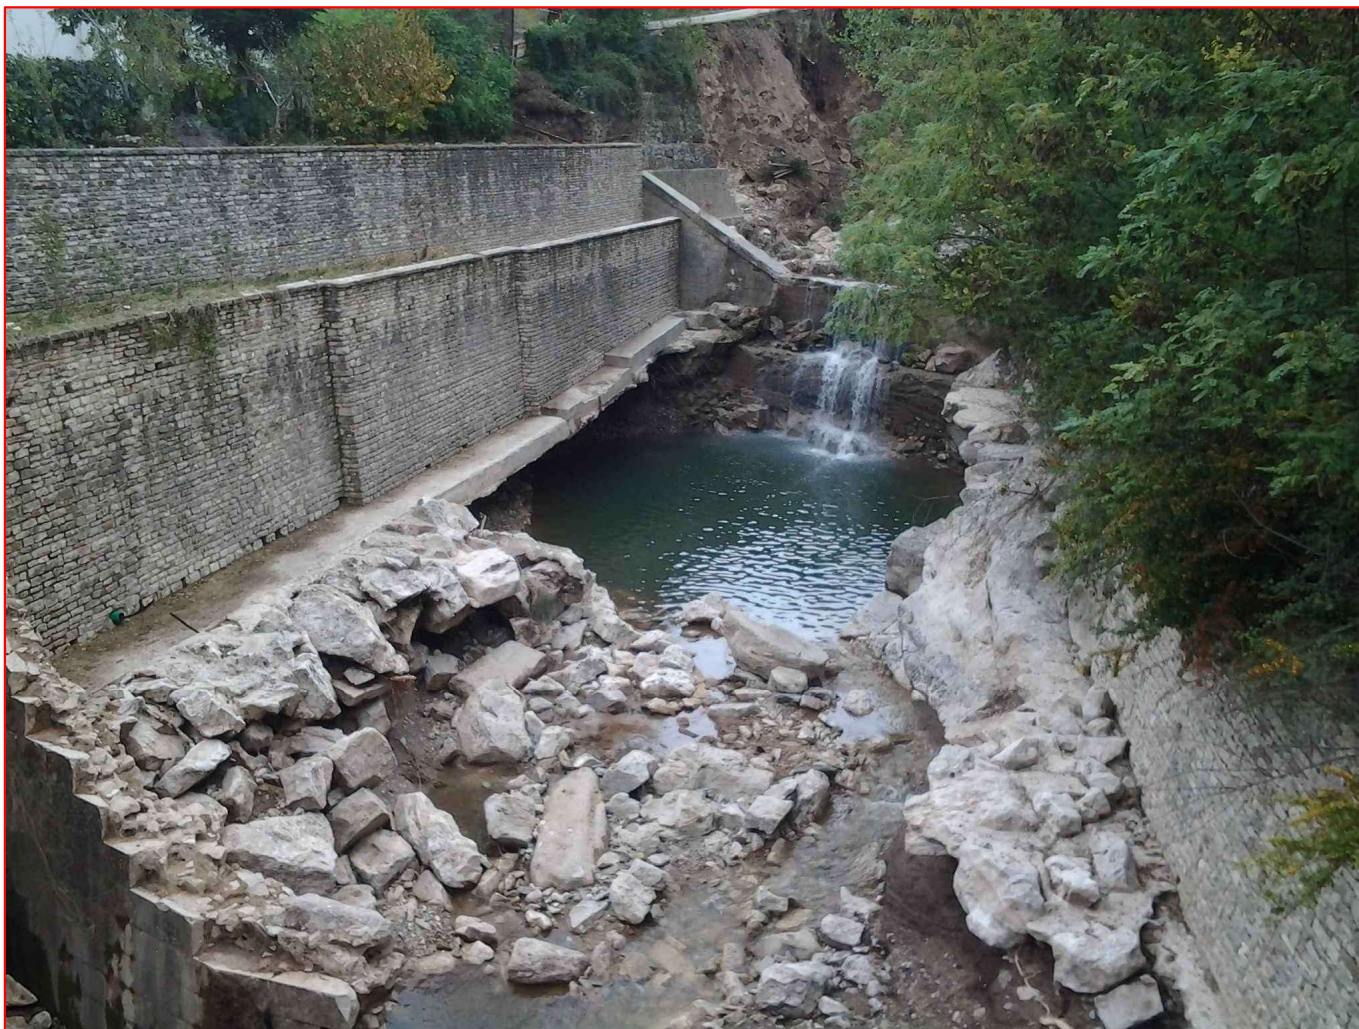
L'evento alluvionale ha acuito problemi già pregressi inerenti la precedente mancata manutenzione delle opere idrauliche che con la loro rottura hanno amplificato l'evento.

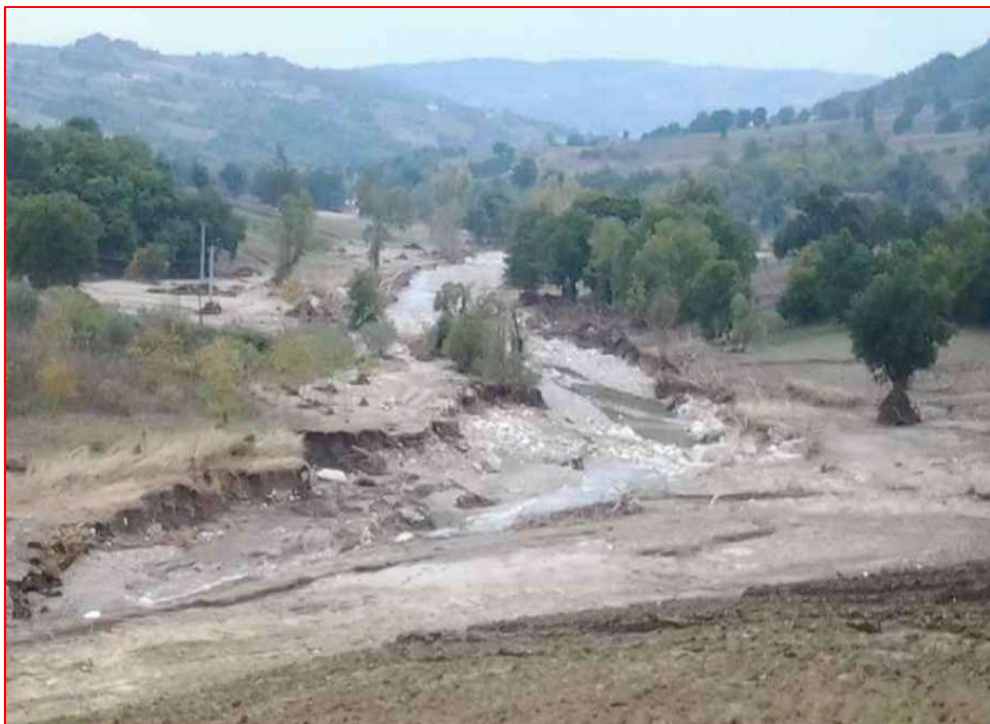
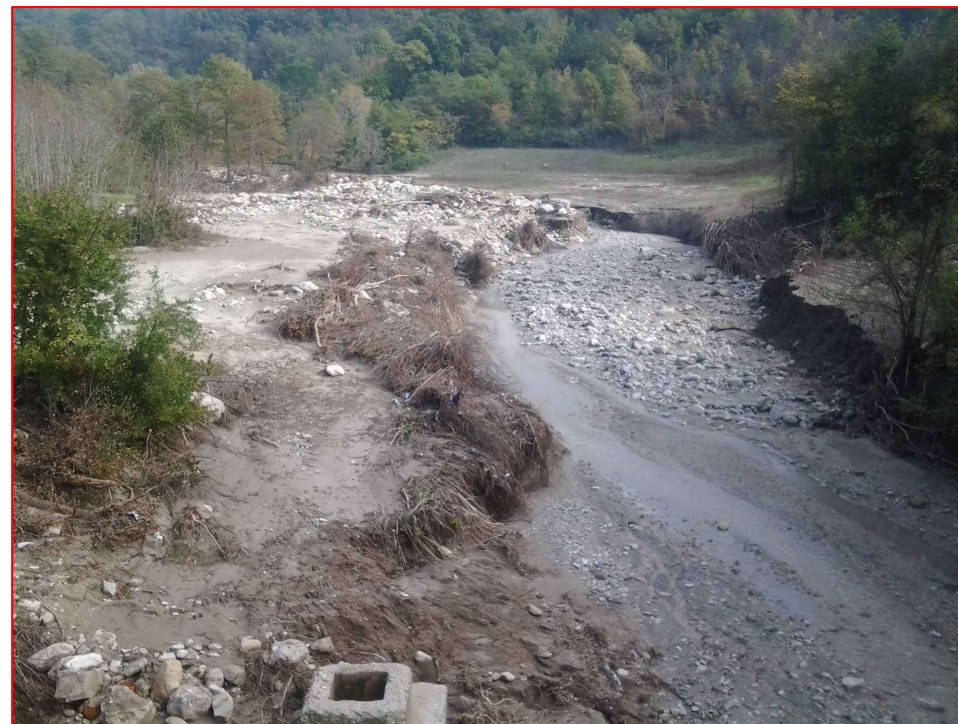
L'evento alluvionale ha riportato l'attenzione sulla problematica della **manutenzione dei corsi d'acqua**, attraverso la definizione di un piano di **gestione dei sedimenti** e delle **fasce di mobilità fluviale** e un programma di interventi.

Sovralluvionamento di un tratto del **Reinello** (sx) e del **Tammarecchia** di San Giorgio la Molara (dx)

Manutenzione ordinaria e straordinaria degli alvei  
Gestione dei sedimenti e delle fasce di mobilità
