Comune di Cervinara
Provincia di Avellino

MITIGAZIONE DEL RISCHIO IDROGEOLOGICO FINALIZZATO AL GOVERNO DEL TERRITORIO

C.2.4	AZIONI DA PORRE IN ESSERE PER LA MITIGAZIONE DEL RISCHIO IDROGEOLOGICO MEDIANTE INTERVENTI STRUTTURALI
Scala	
Data Giugno 2013

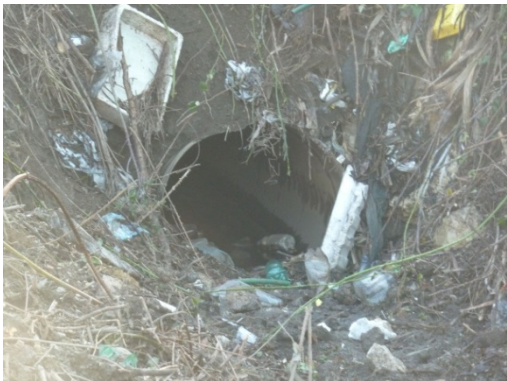
<p><i>Intervento suggerito</i></p> <p>L'intervento prevede una riprofilatura localizzata dell'alveo con abbassamento del livello di fondo in corrispondenza del manufatto di attraversamento.</p>
<p>Affluente destro torrente Castello</p> <p>CADX02: L'opera di attraversamento è costituita da due tubi tipo ARMCO di ondulato metallico. L'opera si presenta parzialmente intasata per deposito di materiali fini e rifiuti.</p>

<p>L'intervento prevede la pulizia dell'alveo e la sostituzione, compatibilmente con eventuali sottoservizi e/o vincoli di altro genere delle tubazioni esistenti con condotte di diametro superiore o con un tombino a sezione rettangolare di dimensioni compatibili al deflusso della portata di progetto.</p>

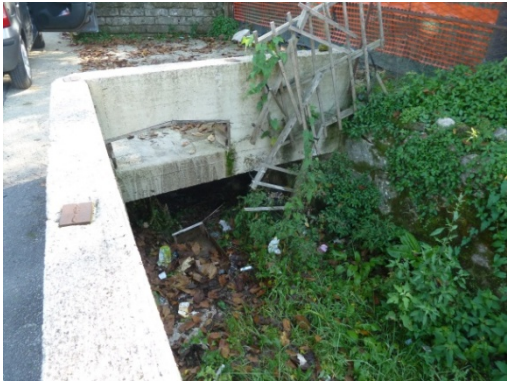
<p>L'intervento prevede la pulizia dell'alveo e il rifacimento, compatibilmente con eventuali sottoservizi e/o vincoli di altro genere, dell'imbocco di monte del tratto tombato del corso d'acqua.</p>
<p>SGSX03: Tratto tombato di circa 40m. Canale a monte rivestito in pietra su sponda destra e fondo, muro in cls sponda sinistra con h=1.5m lato strada. Canale lato valle con vegetazione, sponda in terra.</p>

<p>L'intervento prevede la pulizia dell'alveo, il rifacimento, compatibilmente con eventuali sottoservizi e/o vincoli di altro genere del tombino e la riprofilatura della sezione di valle.</p>

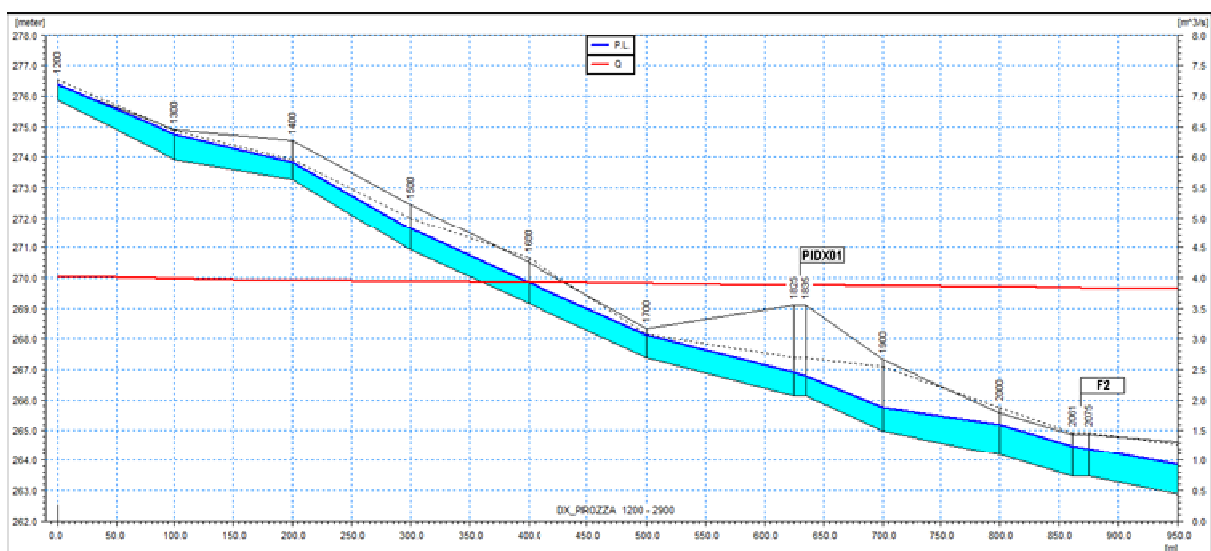
Figura B7. Profili longitudinali di corrente lungo l'affluente in destra del torrente Pirozza.

- sull'affluente in destra del torrente Pirozza (Fig. B7) è sufficiente eliminare i rischi di esondazione adeguando le due opere attualmente insufficienti.
