***PIANO DI GESTIONE
DEL RISCHIO DI ALLUVIONI***

*Valutazione preliminare del rischio di alluvioni e definizione delle aree a
potenziale rischio significativo di alluvioni ai sensi degli art. 4 e 5 della Dir.
2007/60/CE – D. Lgs. n 49/2010*

RELAZIONE METODOLOGICA

R.1

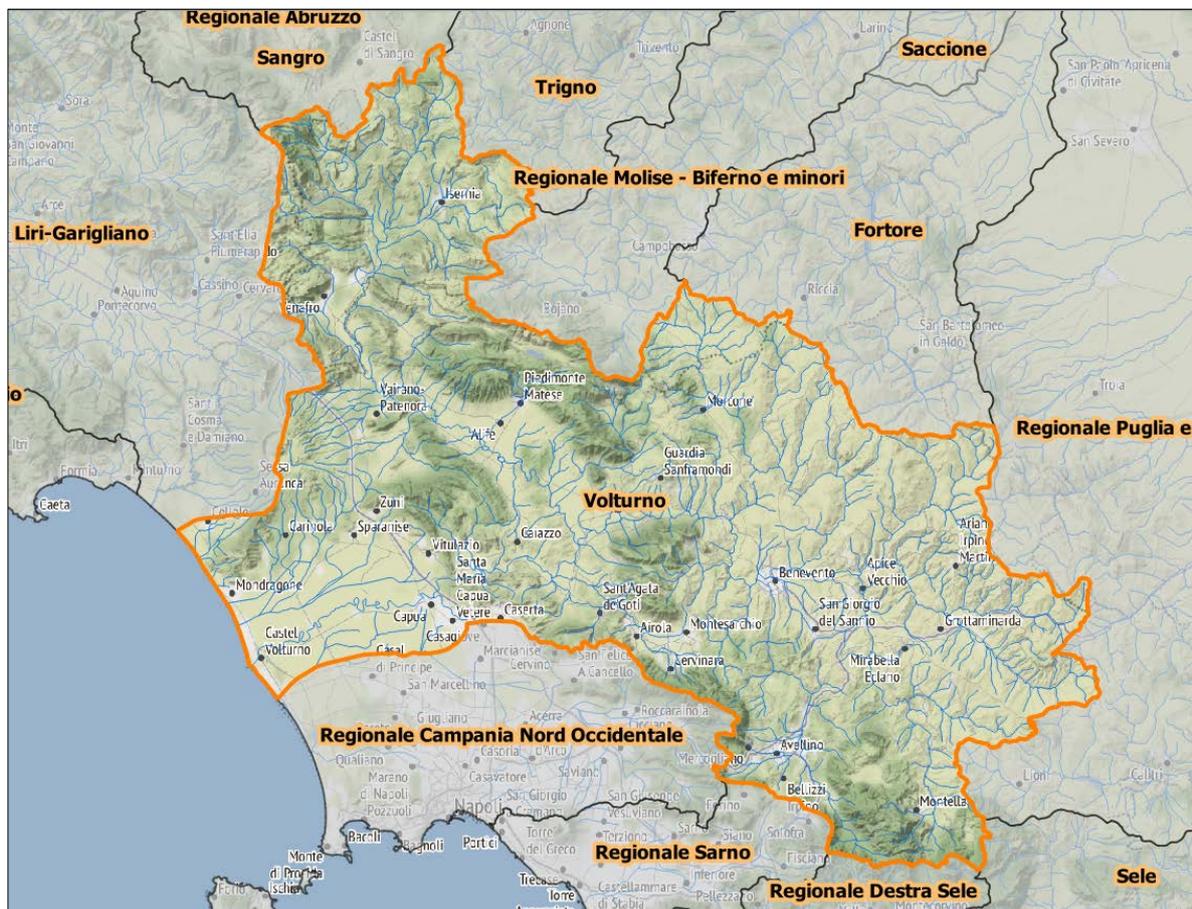
ITN011 - Volturno

Figura 6: Caratteristiche fisiografiche, reticolo idrografico e limiti della UoM ITN011 Volturno

- elevata estensione delle aree inondabili conseguente alla presenza di significativi corsi d'acqua di pianura;
- presenza di grandi sistemi arginali sul fiume Volturno e sul Calore in stato di degrado e cui rispetto ai quali manca sia il monitoraggio che la manutenzione;
- rigurgito dell'onda di piena in corrispondenza delle confluenze dei corsi d'acqua, seppur associabile ad un fenomeno naturale;
- limitata conoscenza dei fenomeni idraulici sul reticolo idraulico minore.

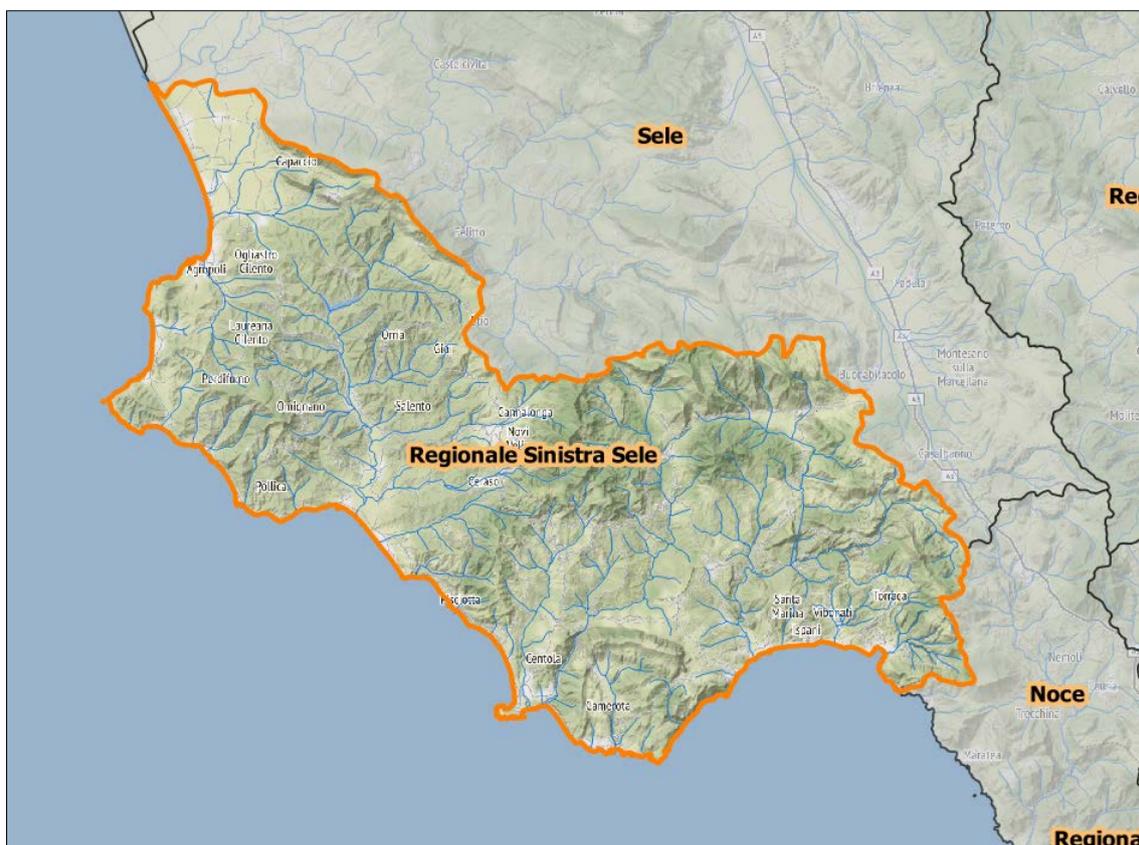
Figura 12: Caratteristiche fisiografiche, reticolo idrografico e limiti della UoM ITR153 - Regionale Sinistra Sele

Nel territorio di competenza dell'UoM ITR153 si individuano una serie di corsi d'acqua tutti con foce diretta a mare. Tra questi si ricordano, per gli aspetti paesaggistici ed ambientali di particolare rilievo, l'Alento, il Lambro, il Mingardo e il Bussento con il famoso inghiottitoio che spezza il corso d'acqua in due tratti; v'è a tal proposito ricordato che il territorio dell'UoM rientra quasi completamente nel Parco Nazionale del Cilento.

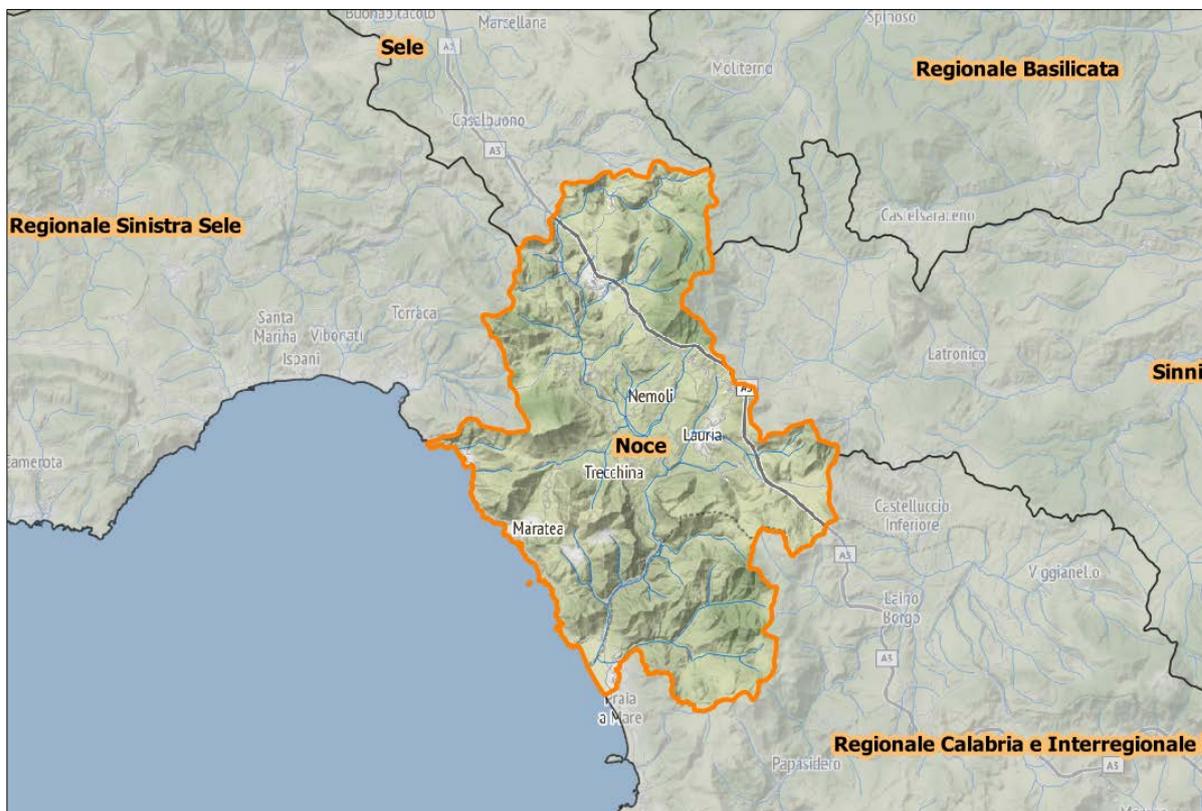
ITI029 - Noce

Figura 19: Caratteristiche fisiografiche, reticolo idrografico e limiti della UoM ITI029 Interregionale Noce

- un corso d'acqua principale, il fiume Noce (34 km circa) a regime perenne alimentato da cospicui apporti sorgentizi alimentati dalle idrostrutture del massiccio del Sirino, di Monte Coccovello, dei Monti di Maratea, dei Monti di Lauria;
- corsi d'acqua secondari di modesta estensione a regime torrentizio tributari del fiume Noce, tra i quali il principale è la Fiumarella di Tortora, che si immette nel Noce in sinistra idraulica ad un solo chilometro di distanza dalla foce, apportando un rilevante contributo in termini di carico solido. Altri tributari del Noce sono: Torrente Pizzinno, Torrente Prodino Grande, Torrente Sierreturo, Torrente Carroso, Torrente Bitonto, Vallone del Lupo;
- un reticolo minore idrografico minore poco articolato nelle aree in cui prevalgono le successioni carbonatiche.

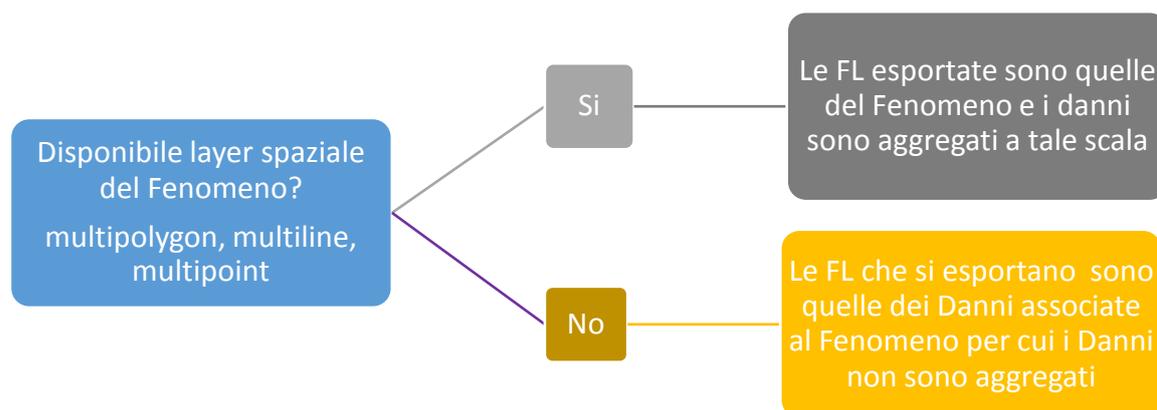
Come specificato nel precedente paragrafo, in FloodCat esistono due livelli spaziali e quindi due possibili tipologie di Flood Location, quelle derivanti dai “Fenomeni” e quelle associate ai “Danni”. Sono state pertanto definite in FloodCat le modalità di esportazione dell’insieme delle FL a cui sono associate gli impatti dovuti all’evento alluvionale, ai fini del *reporting* alla CE. Tali modalità sono illustrate sinteticamente dal diagramma di seguito riportato.

In sostanza si privilegia la localizzazione fornita a livello di Fenomeno alla quale vengono ricondotte le informazioni sui danni; in mancanza di tale localizzazione, le FL sono quelle inserite a livello di danno. Mediante una tabella di corrispondenze⁴ la categoria/sottocategoria di danno è

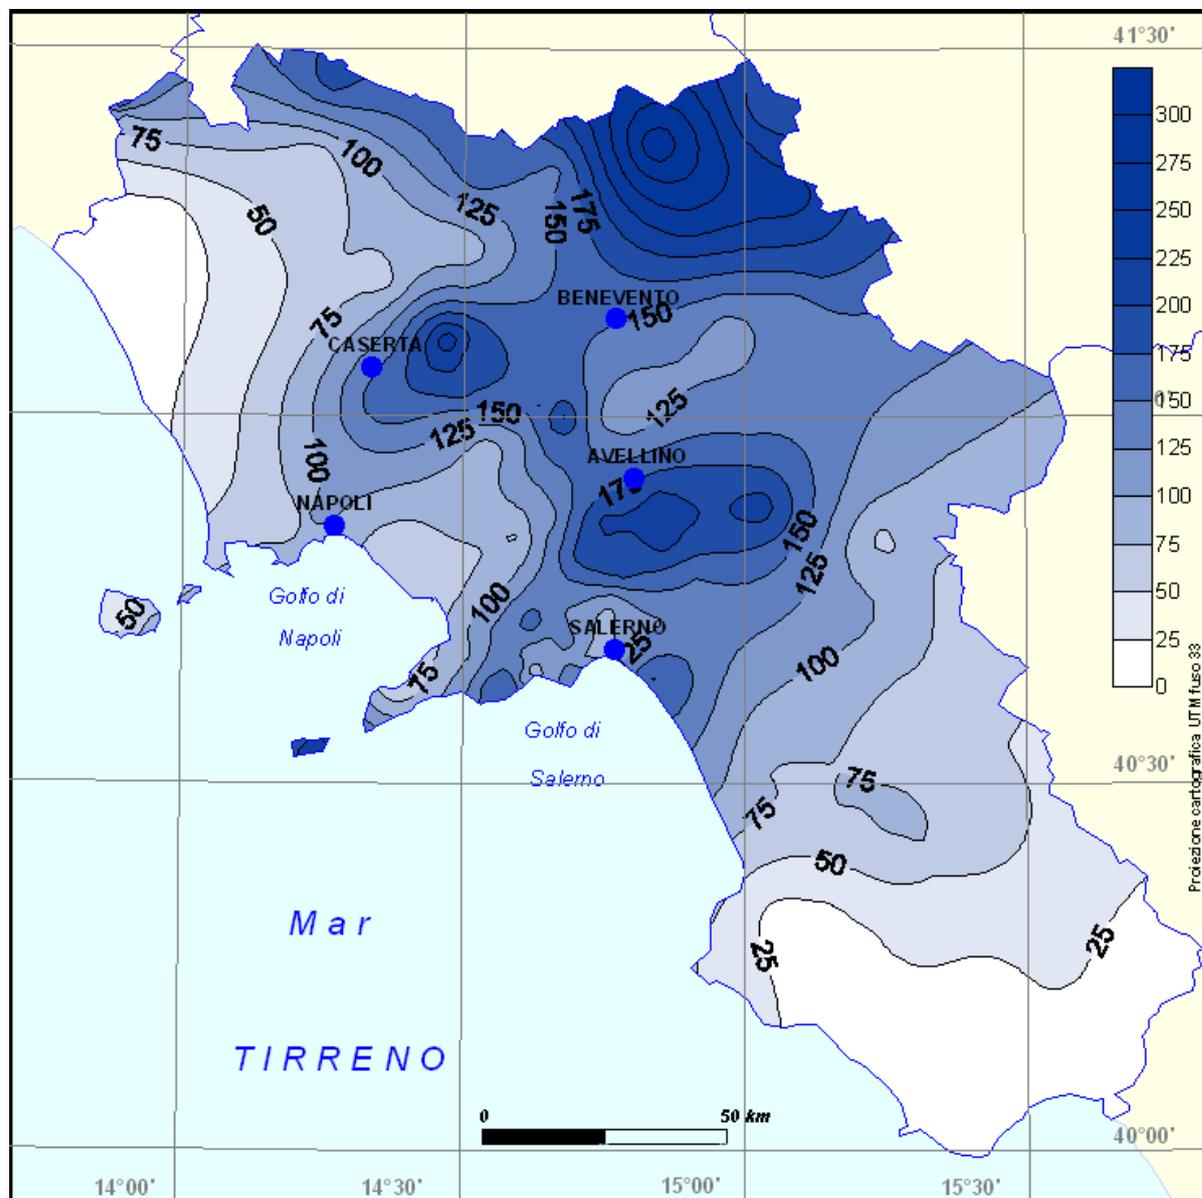
Figura 32 - Mappa delle isoiete della precipitazione registrata nei giorni 14-20 ottobre 2015.

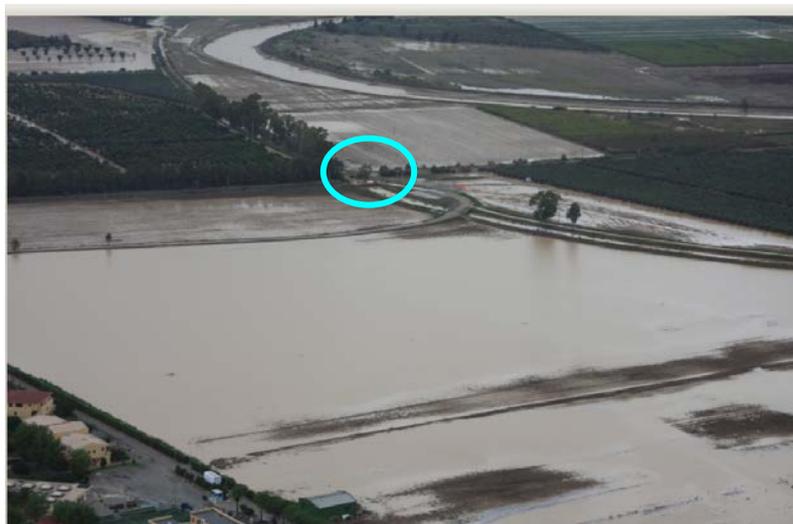
Rottura rilevato arginale in destra fiume Bradano (UoM ITI012) - Allagamento del sottopasso della strada arginale in corrispondenza del rilevato ferroviario e delle aree prospicienti gli insediamenti turistici

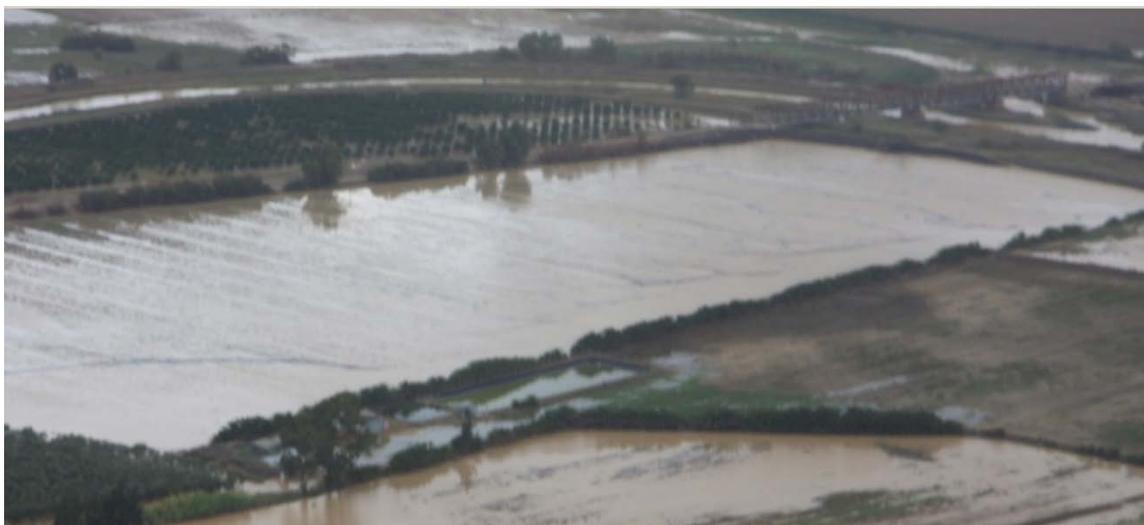
Aree allagate a ridosso del ponte della ferrovia Taranto-Reggio Calabria sul fiume Bradano

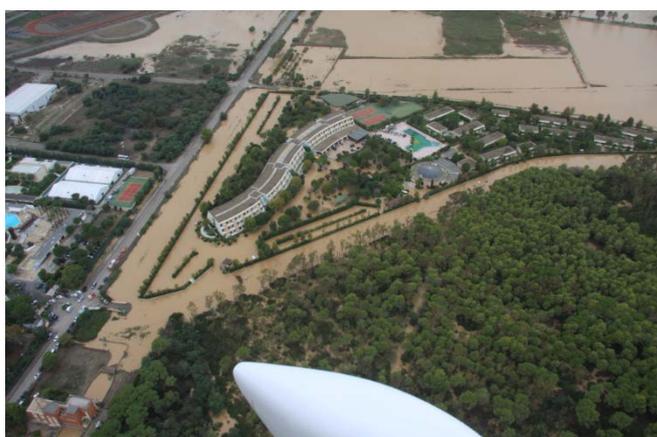
Metaponto lido (Bernalda) – UoM ITI012 Esondazione dei canali di bonifica in prossimità dell'idrovora di Metaponto e di insediamenti turistici

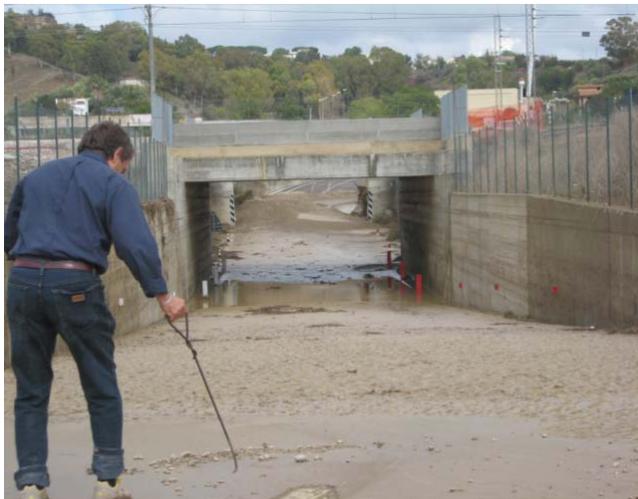
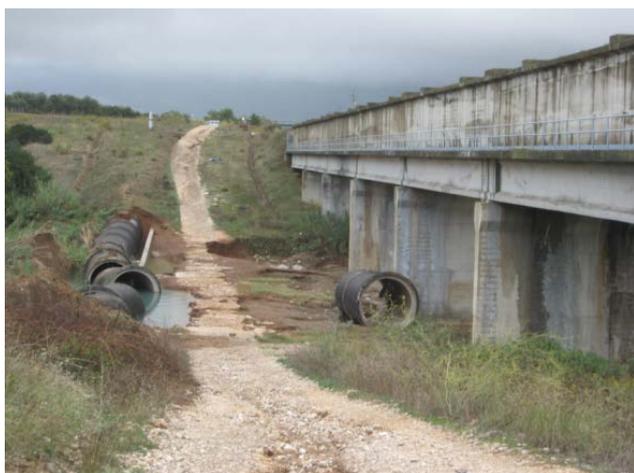
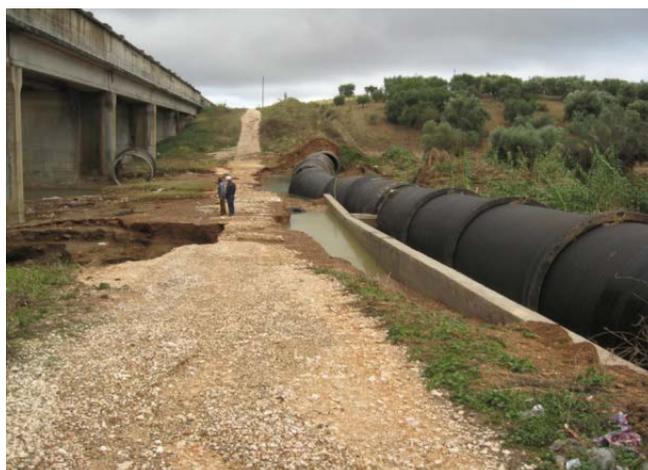
*Comune di Ginosa (UoMITI012) – rottura dell'adduttrice dell'acquedotto del Sinni nell'area di attraversamento del
Torrente Gravinella*

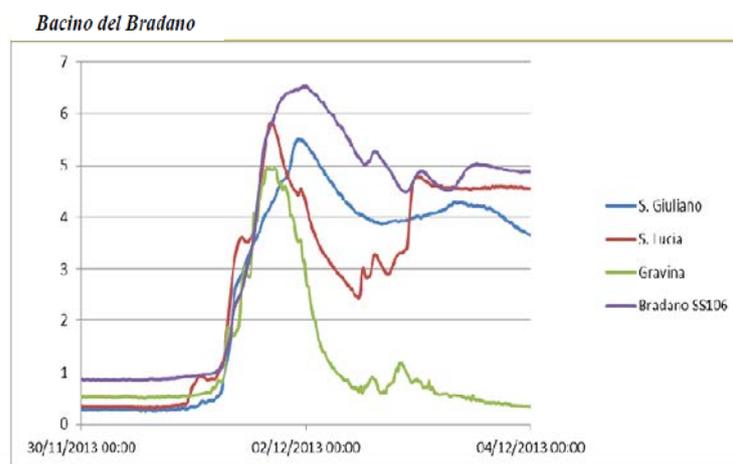
E' significativo il picco raggiunto alla stazione idrometrica di San Giuliano, a monte della diga omonima, in gran parte laminato dall'invaso e, solo successivamente rilasciato a valle, come evidenziato dall'andamento delle curve di piena delle sezioni di S. Lucia e SS 106. In particolare l'apporto a monte diga è stato quantificato, durante il corso dell'evento, in oltre 40 milioni di metri cubi d'acqua, volume invasato dalla diga durante i primi due giorni dell'evento.

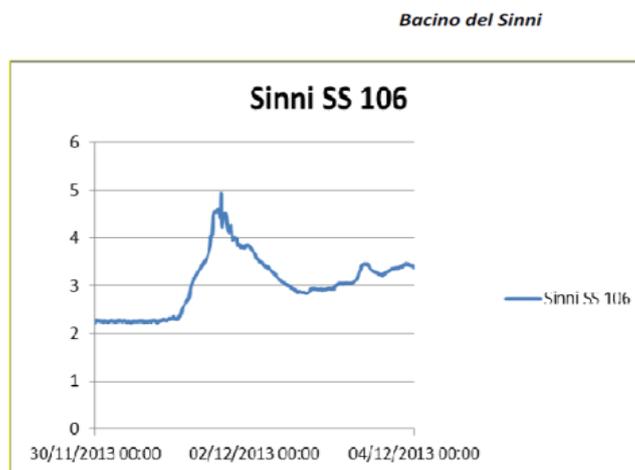
Significativi sono stati anche i livelli raggiunti dal fiume Sinni alla sezione idrometrica di Sinni SS 106.

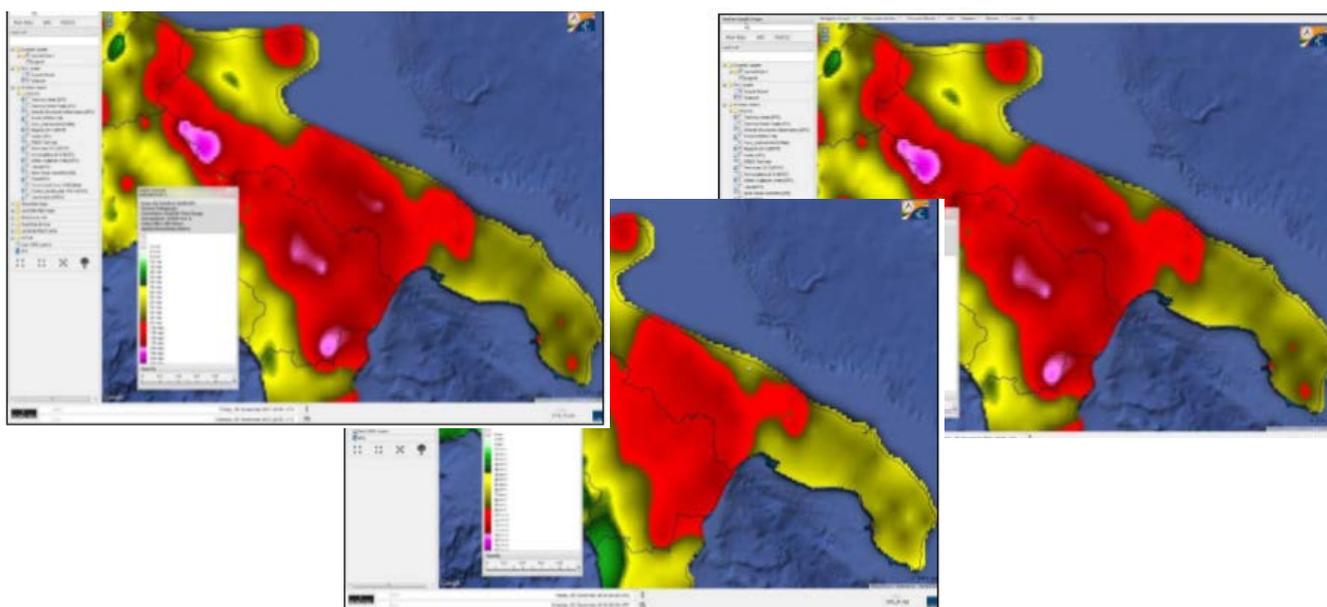
Figura 33 - Distribuzione delle precipitazioni cumulate tra il 02/12/2013 ore 00:00 locali (23:00 UTC del 01/12/2013) e il 04/12/2013 ore 00:00 locali (23:00 UTC del 03/12/2013)

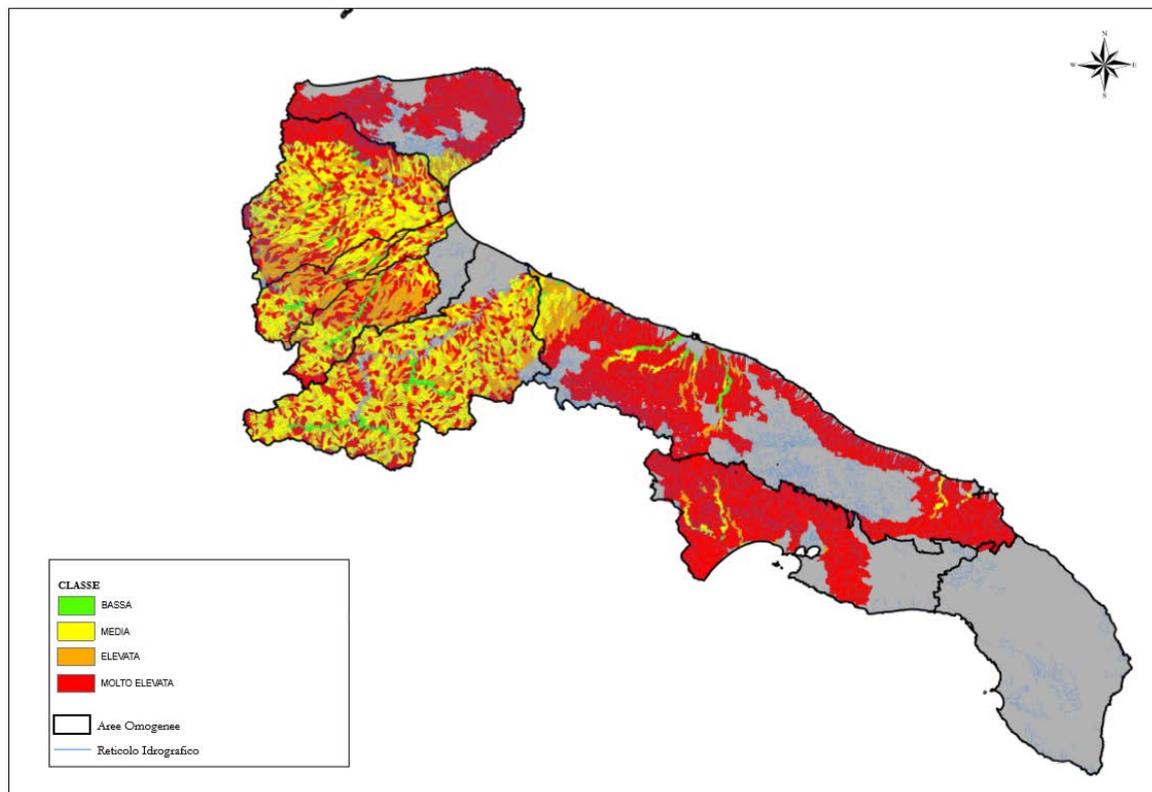
Figura 39 - Predisposizione relativa dei sottobacini considerati al verificarsi di eventi di tipo flash flood nella UoM Ofanto/Puglia

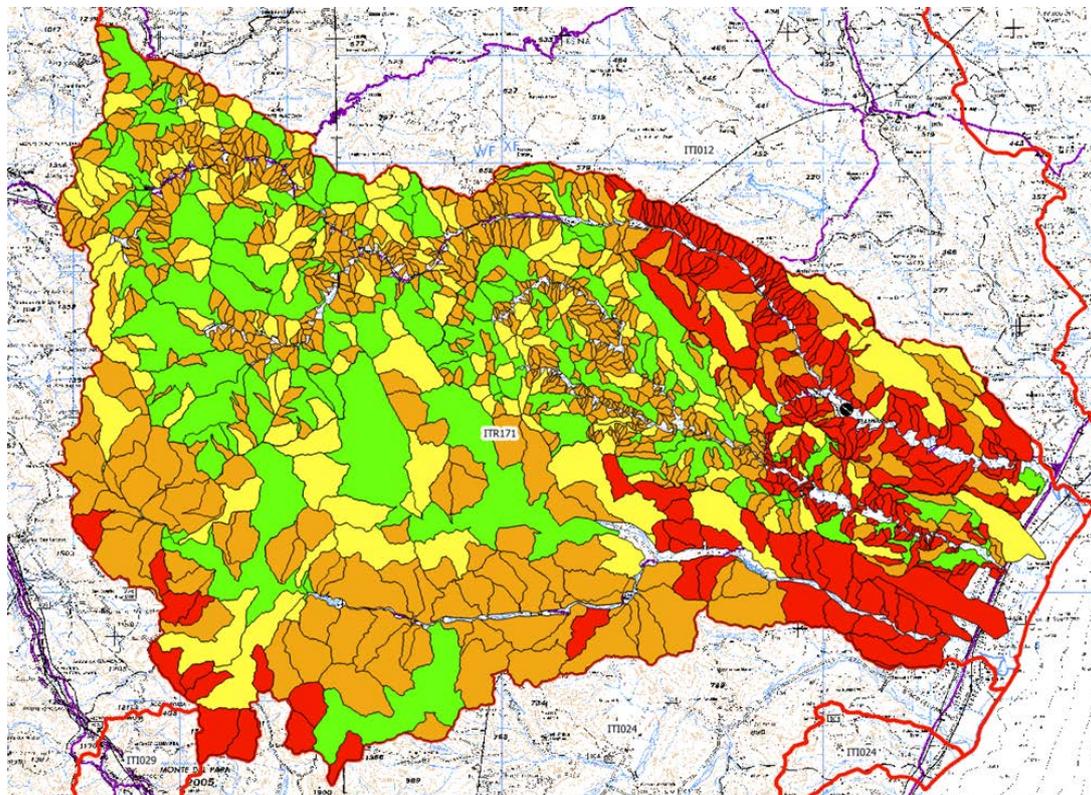
Figura 41 - Classificazioni in classi di propensione alle Flash Flood dei sottobacini dei Fiumi Basento, Cavone e Agri

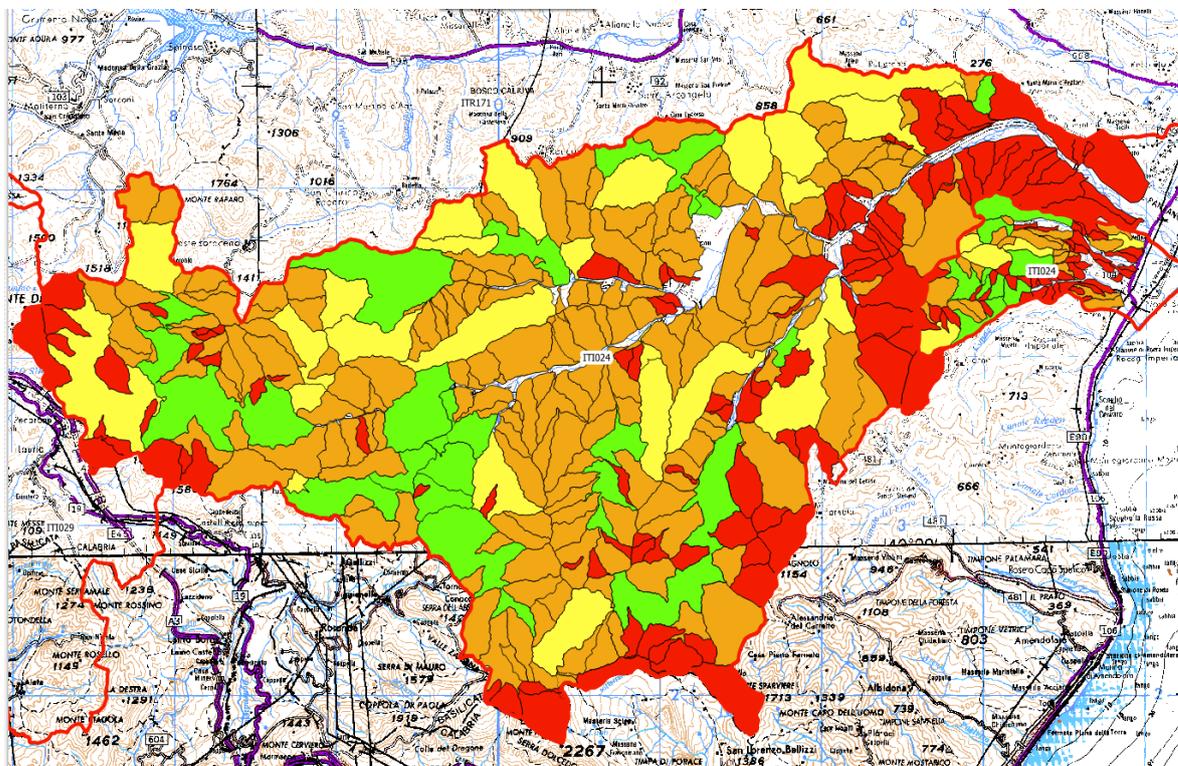
Figura 42 - Classificazioni in classi di propensione alle Flash Flood dei sottobacini del Fiume Sinni e dei torrenti San Nicola, Toccaciolo e Rivolta
